H. CONGRESO  
DEL ESTADO DE  
TABASCO

COMISIÓN ORDINARIA INSPECTORA DE HACIENDA, PRIMERA

# **INFORME DE TRABAJO ANUAL DEL TERCER AÑO DE EJERCICIO CONSTITUCIONAL**

**ASUNTO:** Tercer Informe anual de actividades que rinde la Comisión Inspectora de Hacienda, Primera.

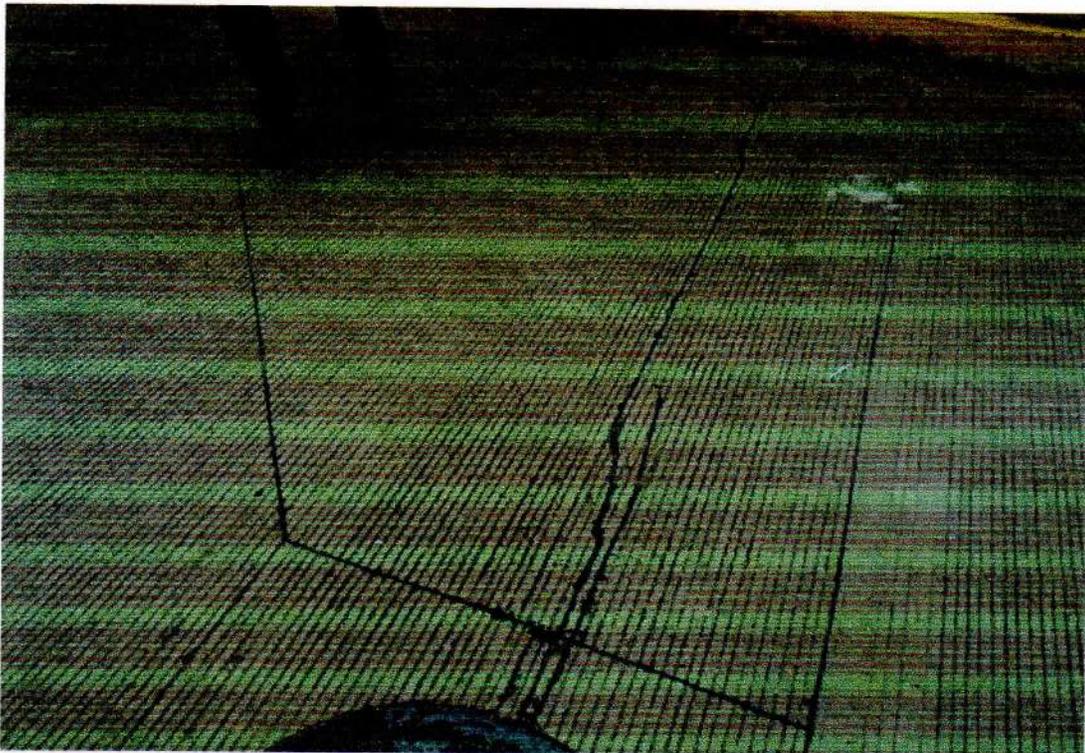
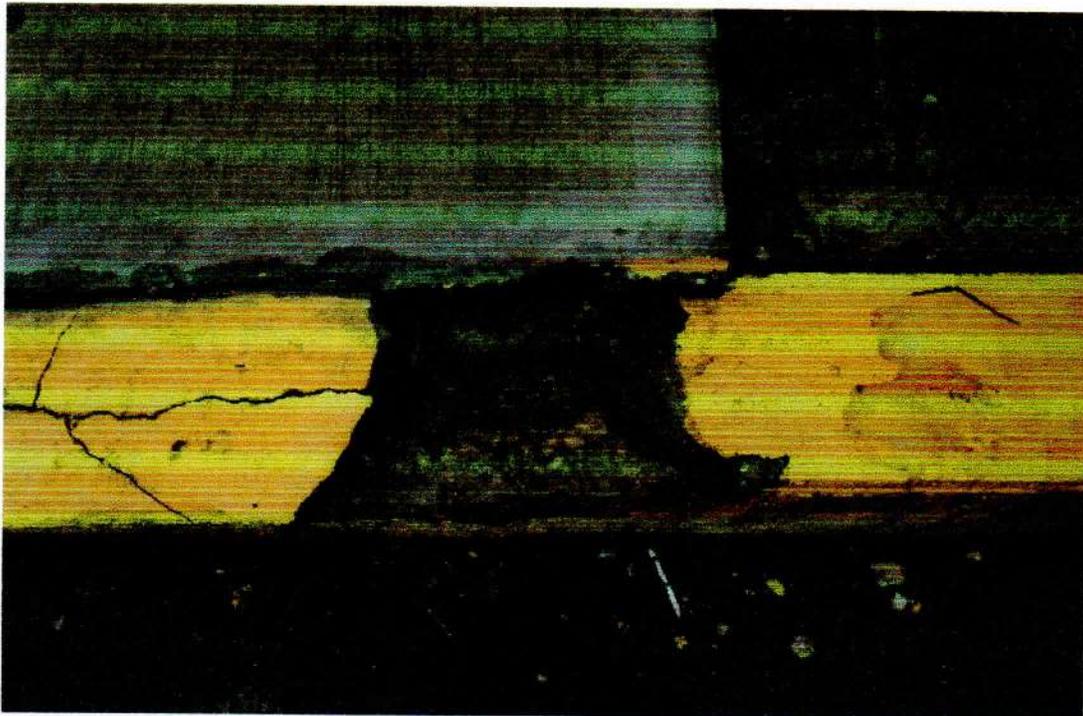
Durante la visita al sitio de la ejecución del proyecto por esta Comisión Inspector de Hacienda Primera, se constató que muchas de las observaciones realizadas por el ente fiscalizador, las cuales están pendiente de solventar, tales como las fisuras en la superficie de rodamiento en distintos puntos de las tres vialidades, fisuras en guarniciones y fisuras en banquetas, fueron reparadas de acuerdo a lo establecido en los conceptos de la obra; aún se observan algunos hundimientos en banquetas pero no fue claro precisar si estos fueron observados como fallas de la construcción u ocasionados por los habitantes de la colonia al realizar obras en su domicilio.

Finalmente podemos concluir al respecto que no debe de existir ninguna complicación mayor para que el contratista y ente fiscalizado, den cumplimiento a las observaciones emitas por el OSFE.

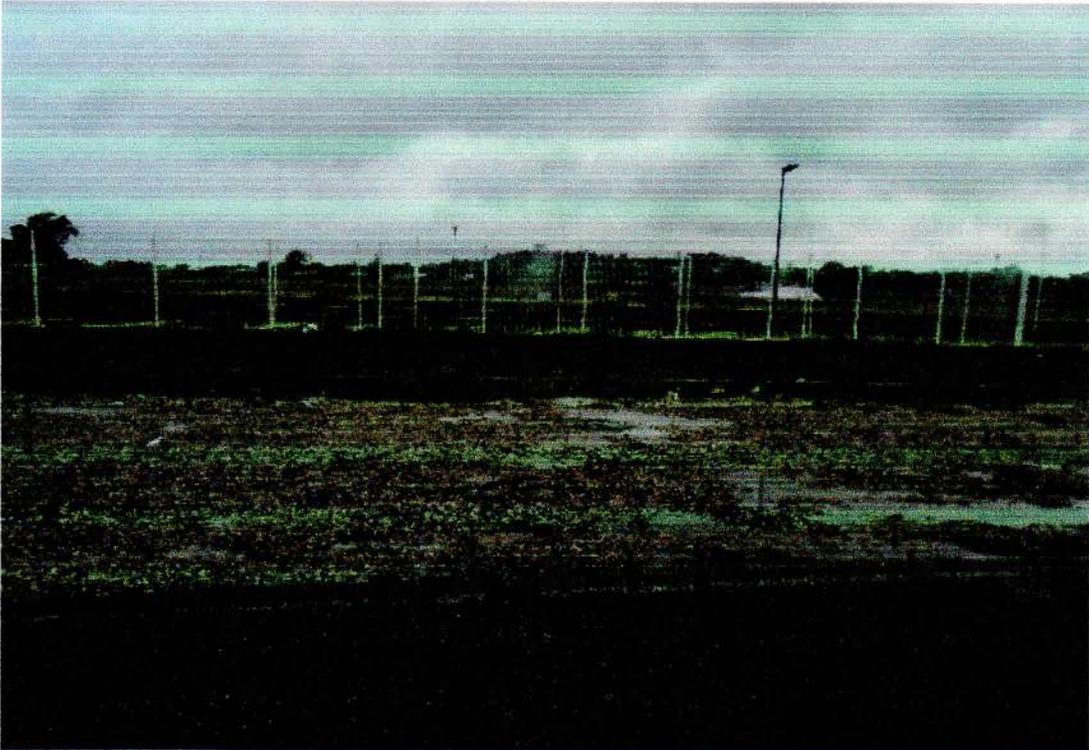
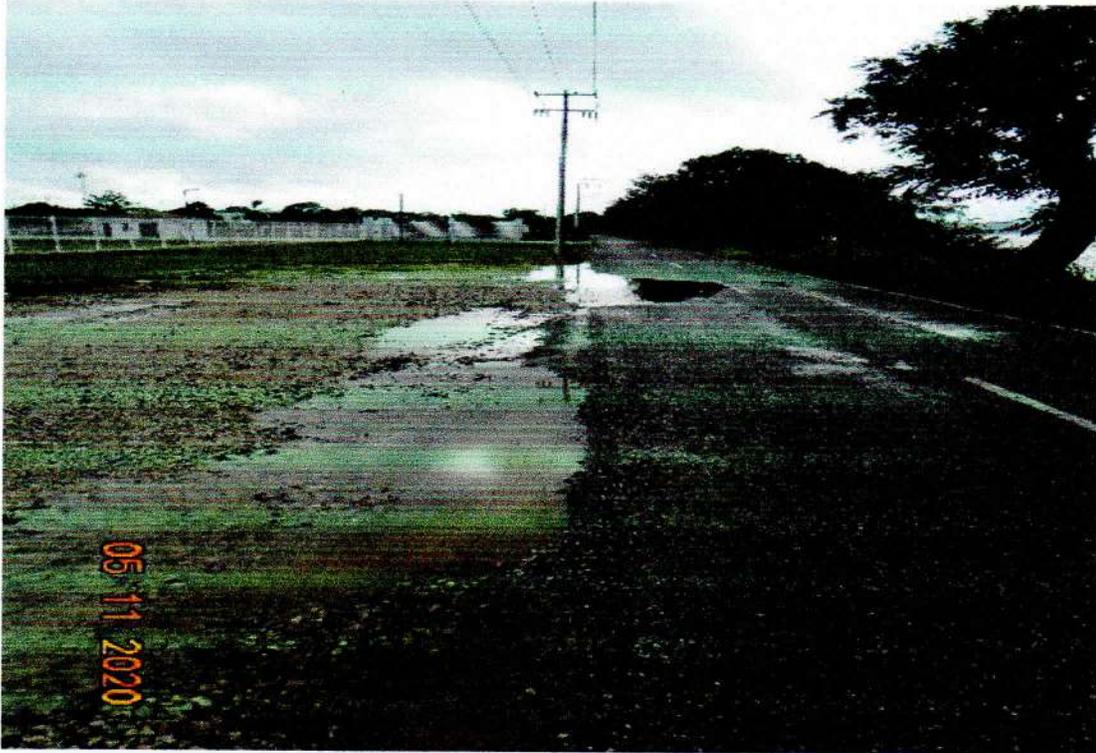
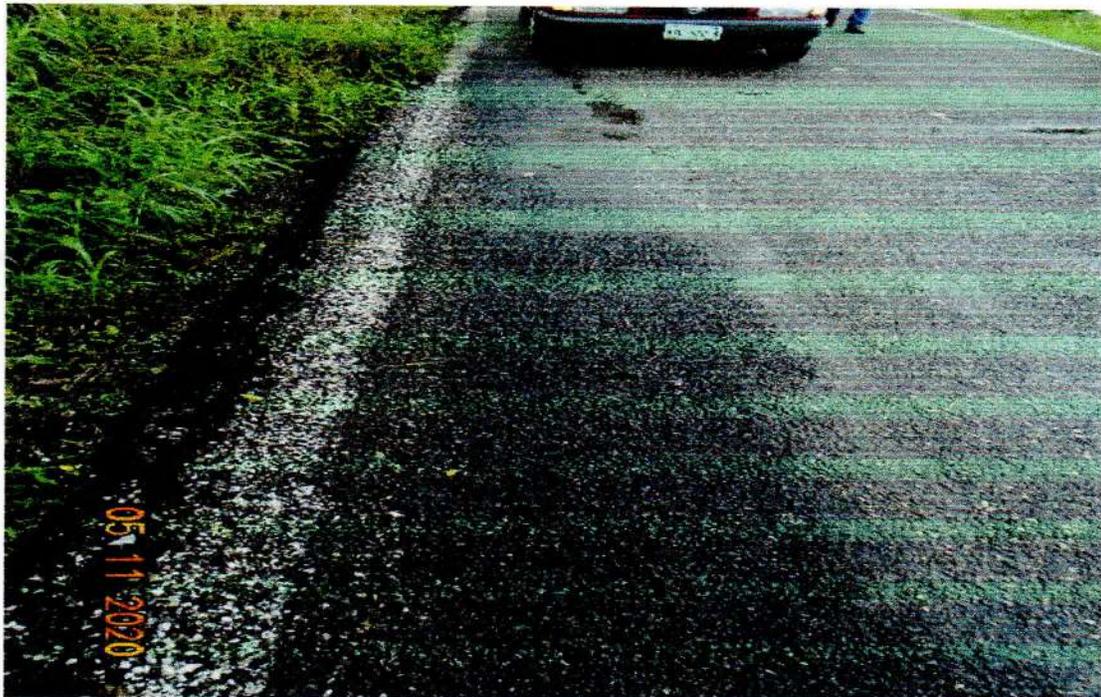
Es importante señalar que el deterioro observado por el OSFE en este tramo de la obra fue ocasionado por el tránsito de vehículos de carga de materiales de construcción y relleno de 30 m<sup>3</sup>, estos vehículos llegan a pesar hasta 50 toneladas con carga, para la obra de la planta de tratamiento a cargo de la dependencia estatal CEAS, razón por la cual fue dañada la superficie de rodamiento en este tramo del proyecto ya que este camino no fue diseñado para el tránsito de vehículos pesados.

A la altura de la planta de tratamiento se puede observar que existen encharcamientos de agua ocasionados por el nivel de relleno del terreno de la obra de CEAS, lo que seguramente ocasionará, a corto plazo, nuevamente el deterioro de la superficie de rodamiento en este tramo; razón por la cual es altamente recomendable solicitar a la dependencia estatal CEAS que realice un pequeño canal a cielo abierto en los límites entre la carretera y el terreno de la planta de tratamiento, con el nivel adecuado para favorecer el escurrimiento de agua que actualmente está sobre la carreta y con esto salvaguardar ambos proyectos en beneficio de los habitantes de la comunidad.

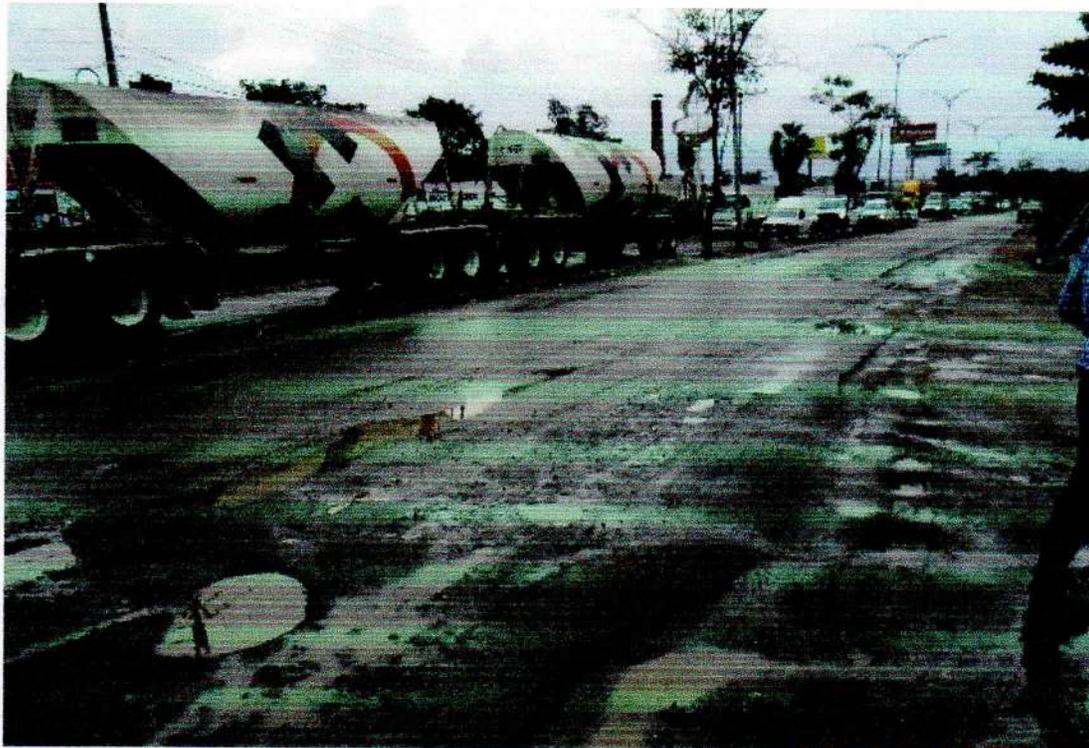
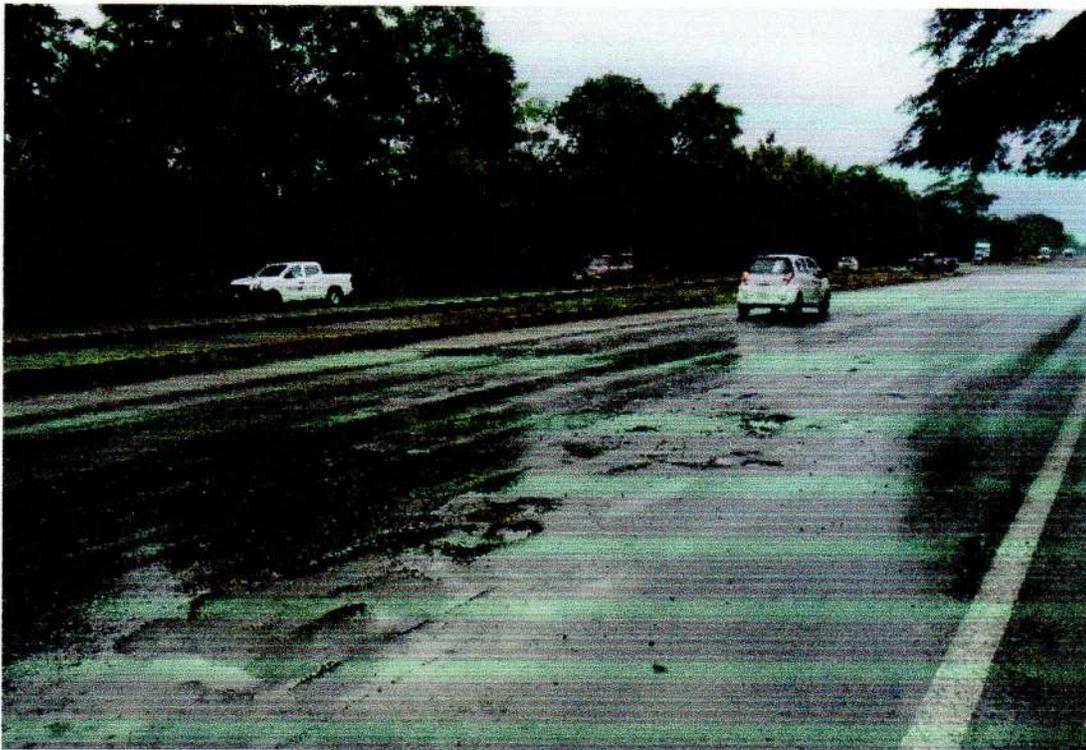
En el cuerpo “A” (carretera Comalcalco – la Isla) se detectó que la superficie de rodamiento se encuentra lisa, de color negro brillante, el sello se encuentra incrustado o embebido en la emulsión asfáltica, lo que indica que es por falla de exudación, en consecuencia la superficie de rodamiento no está cumpliendo con su función de servir como capa que favorezca la adherencia entre la superficie del pavimento con la llanta de los vehículos que transitan por el lugar, lo antes señalado se ubican en:

La exudación en pavimentos flexibles está considera como una falla, esto es cuando el asfalto emerge a la superficie del pavimento; es debido generalmente a un exceso de asfalto en un riego de liga, mezcla muy rica en asfalto, un riego de sello mal construido, falla del equipo utilizado (petrolizadora). También cuando se construyen carpetas en épocas muy calurosas y que no se le dio el tiempo de curado a la mezcla, por lo que al ir perdiendo solventes arrastra, es decir empuja el asfalto hacia la superficie. Sucede también en mezclas muy ricas en asfalto, al paso de las cargas comprimen el pavimento y hacen exudar la carpeta.

La reparación para esta falla se puede lograr esparciendo arena caliente sobre la exudación para que ésta absorba el exceso; cuando la exudación es ligera con un sello de agregado, usando agregado absorbente es la única forma de corregirla. Cuando la exudación es excesiva, la carpeta deberá ser totalmente removida.

Ante todo, el OSFE indica que para que se den por solventadas las observaciones de este proyecto, la contratista deberá aplicar nuevamente el sello premezclado en los tramos indicados, así como pintar las rayas deterioradas.

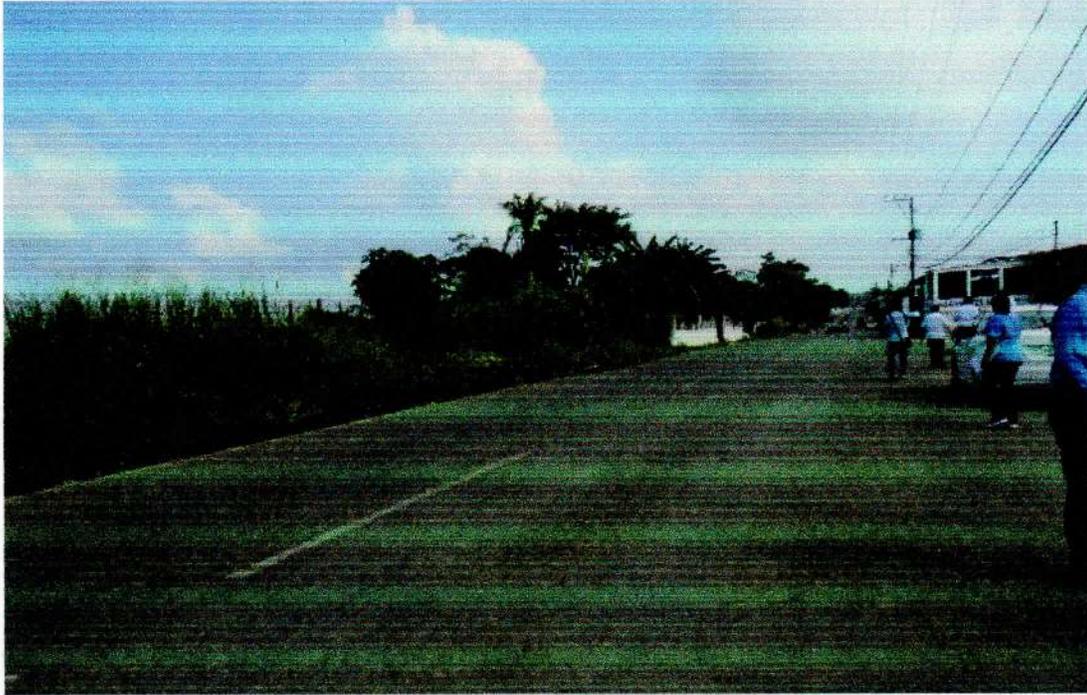
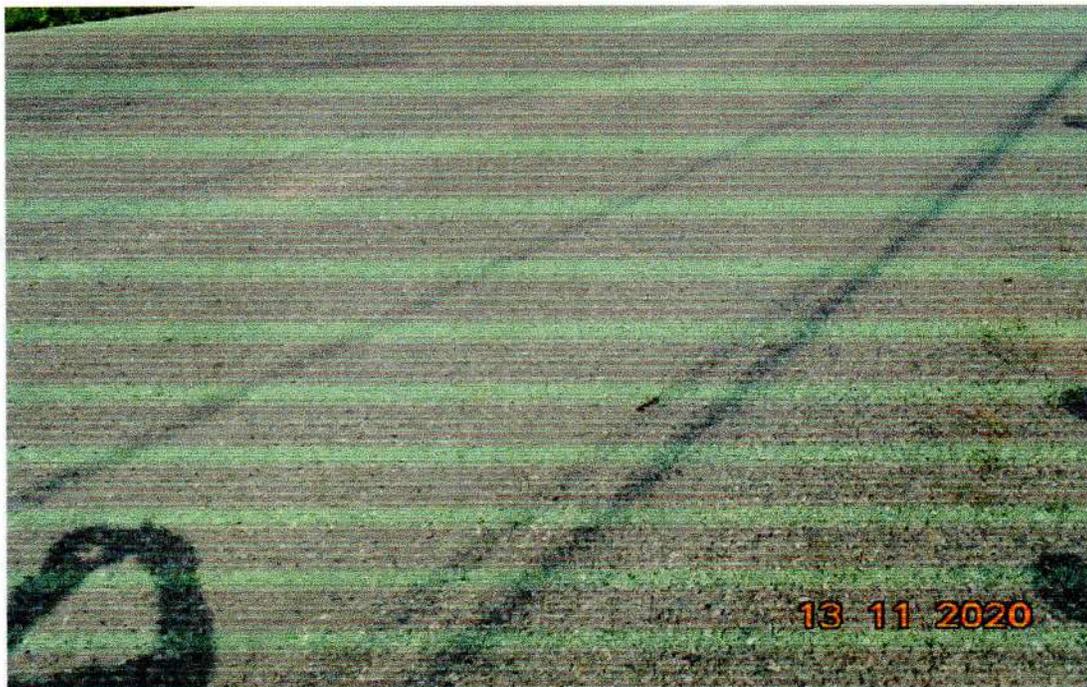
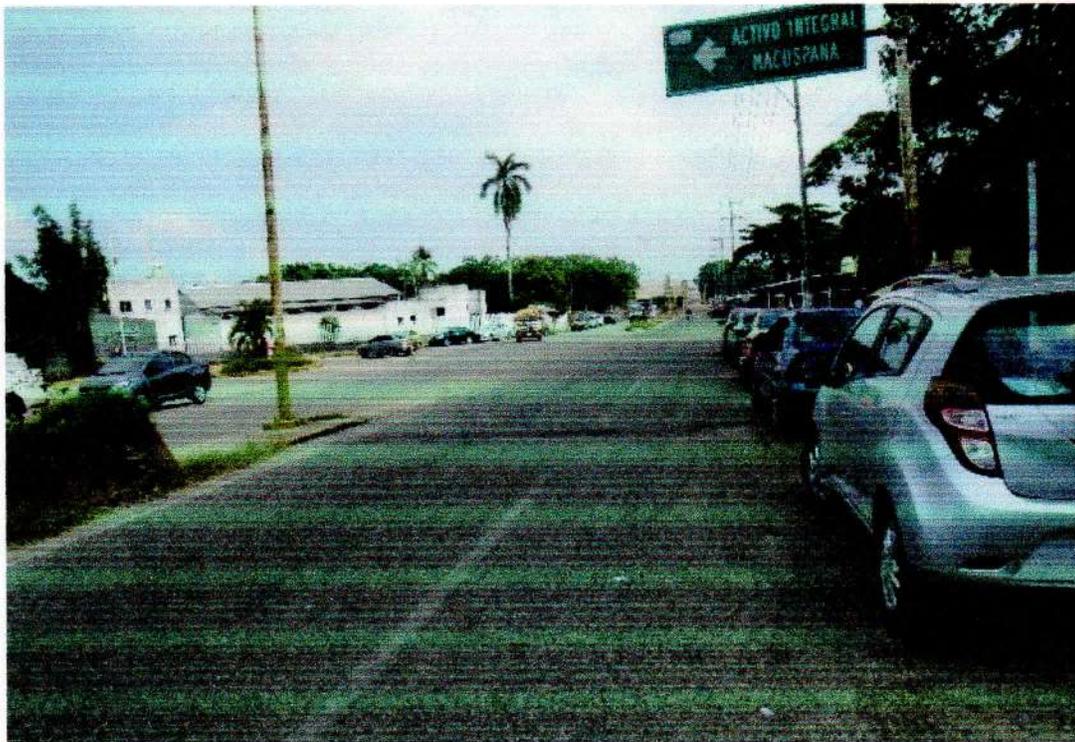
Ahora bien, la disgregación y desintegración son la pérdida de la superficie del pavimento debida a la pérdida del ligante asfáltico y de las partículas sueltas de agregado (sello). Este daño indica que, o bien el ligante asfáltico se ha endurecido de forma apreciable, o que el agregado en la mezcla es de muy poca afinidad con él. También pueden suceder en mezclas con muy poca cantidad de ligante y mezclas que fueron sobrecalentadas durante su producción en planta.

El tipo de falla que observamos durante la visita a la obra, está considerado como **“Nivel de severidad bajo (Low)”**, es decir, han comenzado a perderse los agregados

La opción de reparación de este tipo de falla es aplicar sello superficial, tratamiento superficial o sobre carpeta.

Ante todo, el OSFE indica que para que se den por solventadas las observaciones de este proyecto, la contratista deberá aplicar nuevamente el sello premezclado en los tramos indicados, así como pintar las rayas deterioradas.

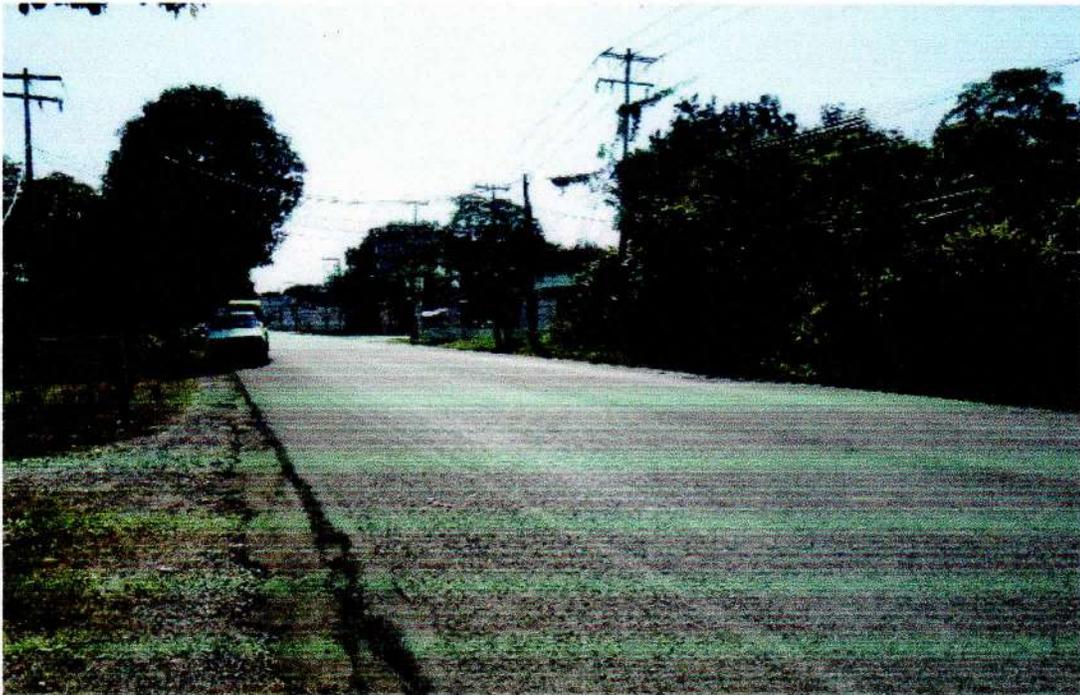
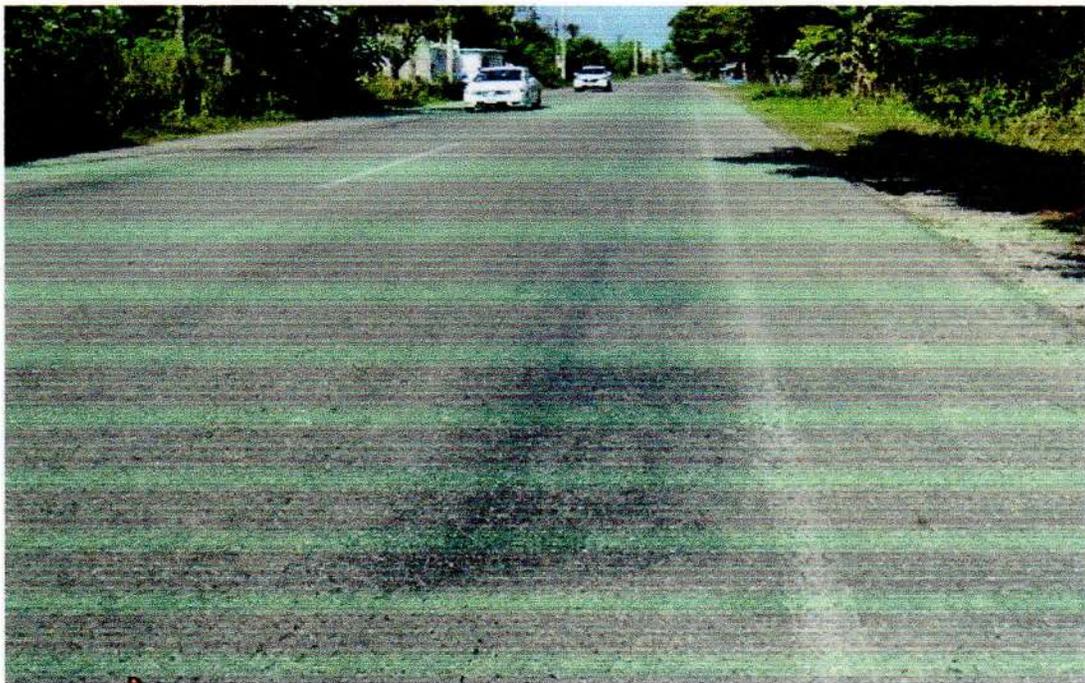
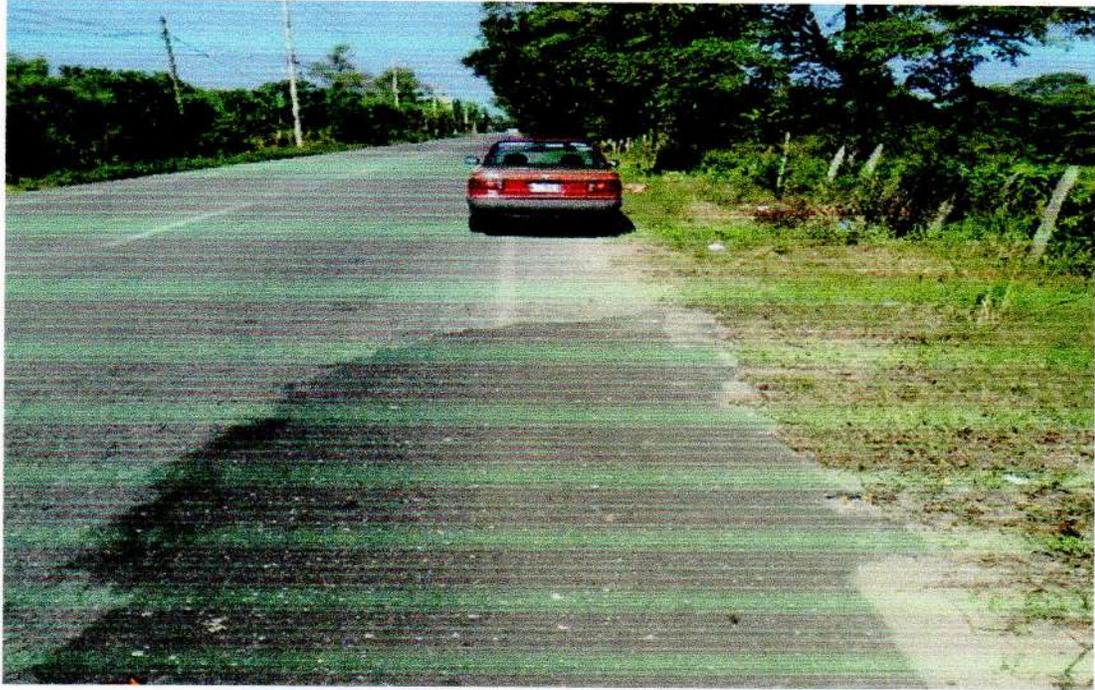
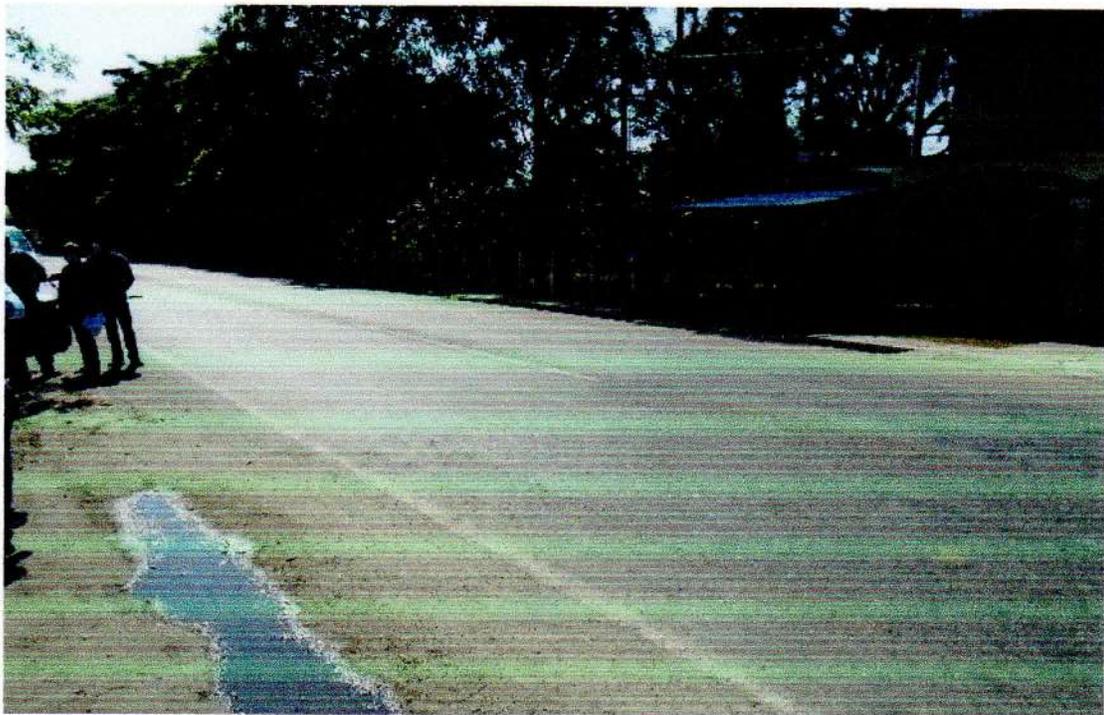
Ahora bien, también durante el recorrido físico se detectó que en la carretera Villahermosa–Nacajuca, la superficie de rodadura se encuentra lisa, de color negro brillante, el sello se encuentra incrustado o embebido en la emulsión asfáltica, lo que indica que es por falla de exudación, en consecuencia la superficie de rodamiento no está cumpliendo con su función de servir como capa que favorezca la adherencia entre la superficie del pavimento con la llanta de los vehículos que transitan por el lugar, lo antes señalado se ubica en:

Ahora bien, respecto a la observación de la falla por exudación, se constató que aún o se ha reparado.

La exudación en pavimentos flexibles está considerada como una falla, esto es cuando el asfalto emerge a la superficie del pavimento; es debido generalmente a un exceso de asfalto en un riego de liga, mezcla muy rica en asfalto, un riego de sello mal construido, falla del equipo utilizado (petrolizadora). También cuando se construyen carpetas en épocas muy calurosas y que no se le dio el tiempo de curado a la mezcla, por lo que al ir perdiendo solventes arrastra, es decir empuja el asfalto hacia la

En este sentido el residente obra muestra el informe de un estudio que realizó el contratista, en el cual se mide el coeficiente de fricción, en todo el tramo de construcción, y que de acuerdo a los estándares establecidos bajo normas aplicables a carreteras por la SCT, esta cumple por lo que garantiza que no se presentarán problemas por falta de fricción en el pavimento; sin embargo, la observación que realiza el OSFE al ente fiscalizado tiene que ver con el procedimiento constructivo que pudo haber derivado en la falla de exudación, misma que la SCT considera como una falla que debe de ser atendida.

La reparación para esta falla se puede lograr esparciendo arena caliente sobre la exudación para ésta absorba el exceso; cuando la exudación es ligera con un sello de agregado, usando agregado absorbente es la única forma de corregirla. Cuando la exudación es excesiva, la carpeta deberá ser totalmente removida.

Ante todo, el OSFE indica que para que se den por solventadas las observaciones de este proyecto, la contratista deberá aplicar nuevamente el sello premezclado en los tramos indicados, así como pintar las rayas deterioradas.

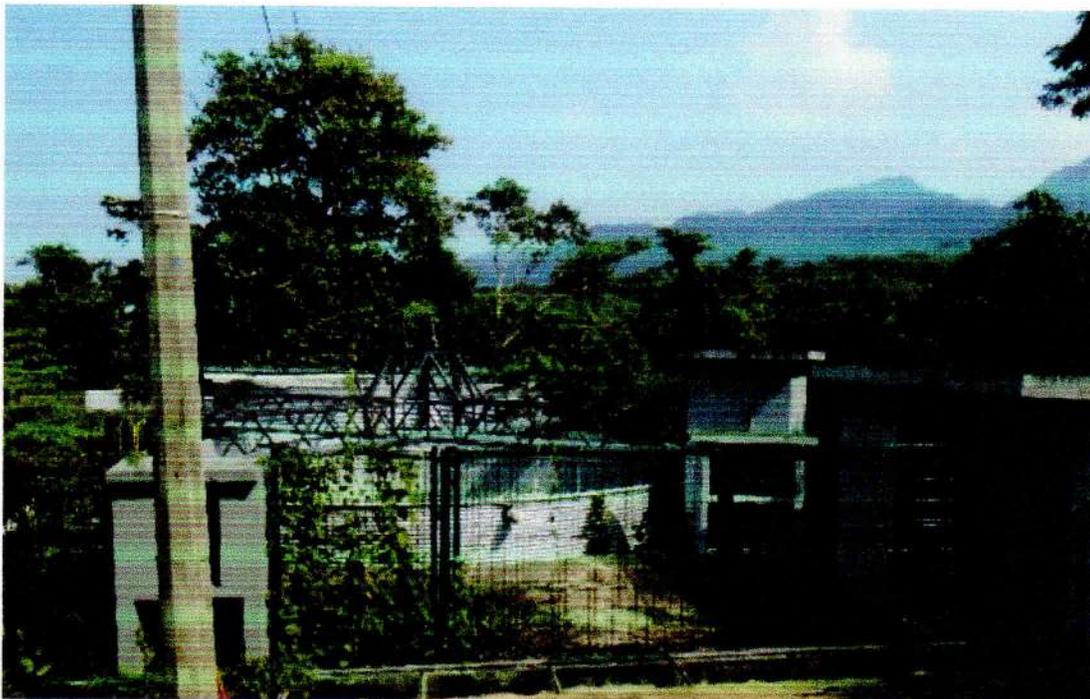
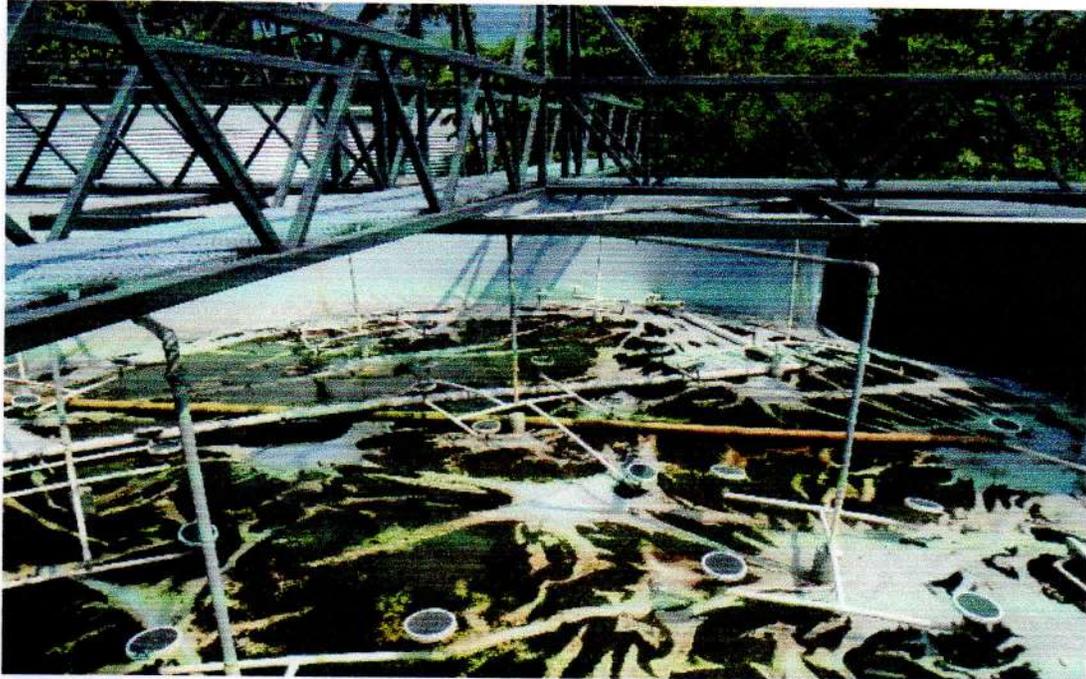
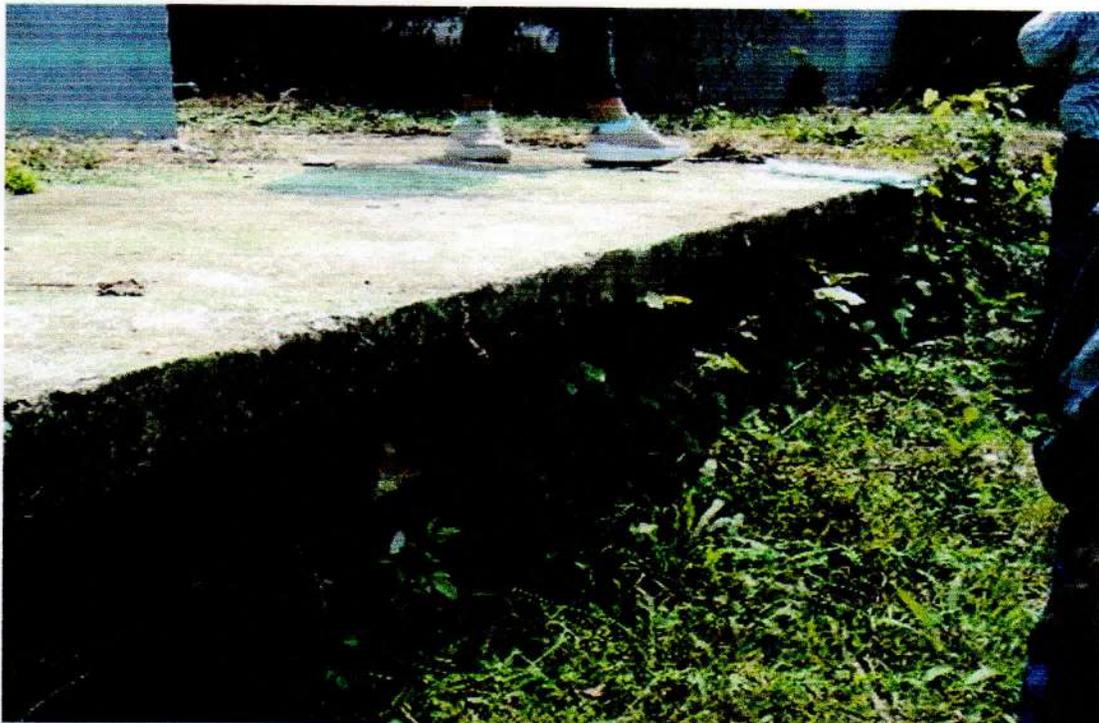
Del lado izquierdo de la planta, viendo esta de frente, se encuentran los tanques separados de sólidos, el desarenador, el cárcamo de llegada, el cárcamo de salida y el de clorado los cuales están afectados estructuralmente debido al desplazamiento del suelo que existe ocasionado por la erosión de este, sin embargo, es claro observar que este no es un problema reciente ocasionado por las fuertes lluvias, pero sí pudo ser el detonador que dio origen a la falla en general.
