H. CONGRESO  
DEL ESTADO DE  
TABASCO

COMISIÓN ORDINARIA INSPECTORA DE HACIENDA, PRIMERA

# **INFORME DE TRABAJO ANUAL DEL TERCER AÑO DE EJERCICIO CONSTITUCIONAL**

**ASUNTO:** Tercer Informe anual de actividades que rinde la Comisión Inspectora de Hacienda, Primera.

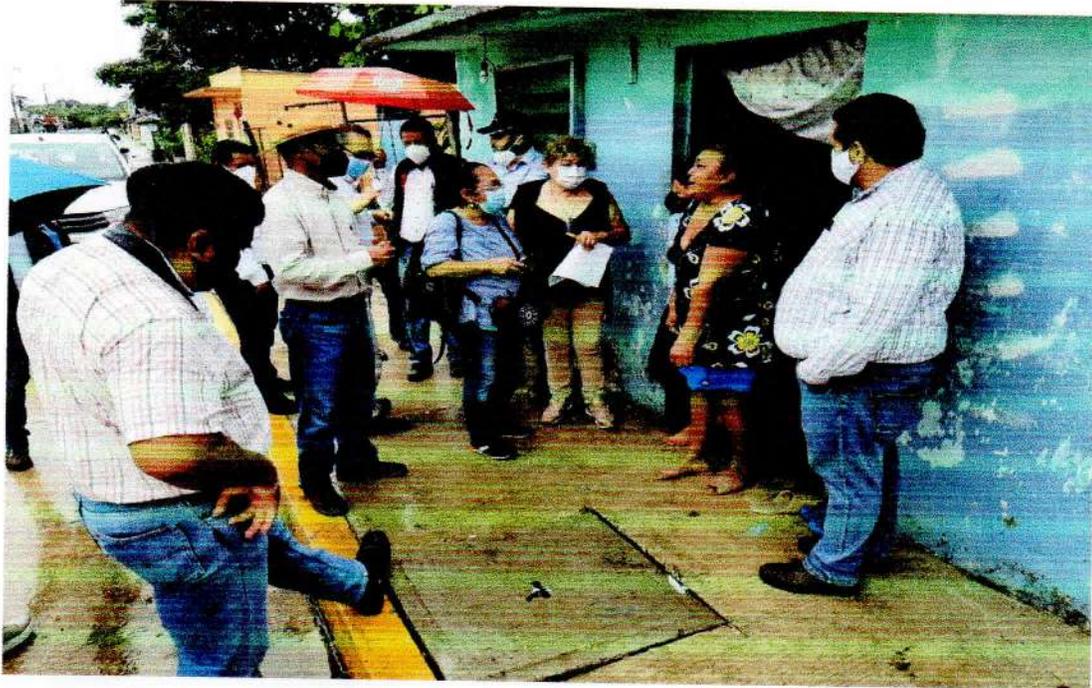
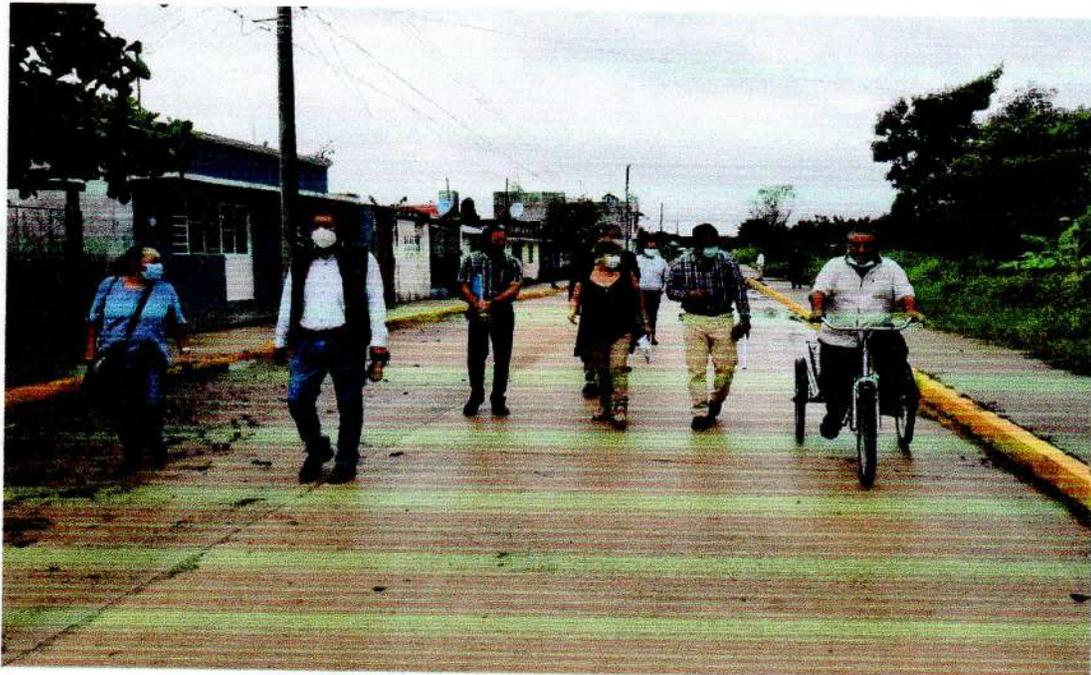
Evidencia fotográfica

para el Fortalecimiento de las Entendidas Federativas (FAFEF).
Contrato:	CO-JE726-003/17
Proceso de contratación:	Licitación pública estatal
Meta final:	6,093.83 m <sup>2</sup> de pavimentos de calles y avenidas.
Contratista:	Constructora y Edificadora PENTA, S.A. de C.V.
Fecha de inicio:	4 de septiembre de 2019
Fecha de término:	2 de diciembre de 2019
Estatus de obra:	Concluida, Generada, Estimada y Pagada
Importe contratado:	\$ 6,811,110.40
Importe por convenio de ampliación:	\$ 300,000.00
Importe ejercido al 31 de diciembre de 2019:	\$ 7,111,110.40
Fianza de vicios ocultos:	Chubb Fianzas Monterrey Aseguradora de Caución, S.A. (No. 2050524) Monto: \$ 711,111.40 Vigencia: 18/12/2019 – 17/12/2020
Descripción de los trabajos:	<ul style="list-style-type: none"> <li>✓ Construcción de pavimento hidráulico.</li> <li>✓ Trazo y nivelación con equipo topográfico.</li> <li>✓ Excavaciones en corte y adicionales, compactación al 90%.</li> <li>✓ Construcción de base hidráulica.</li> <li>✓ Construcción de pavimento a base de concreto hidráulico premezclado.</li> <li>✓ Construcción de junta fría.</li> <li>✓ Reparación de tomas de agua potable.</li> </ul>

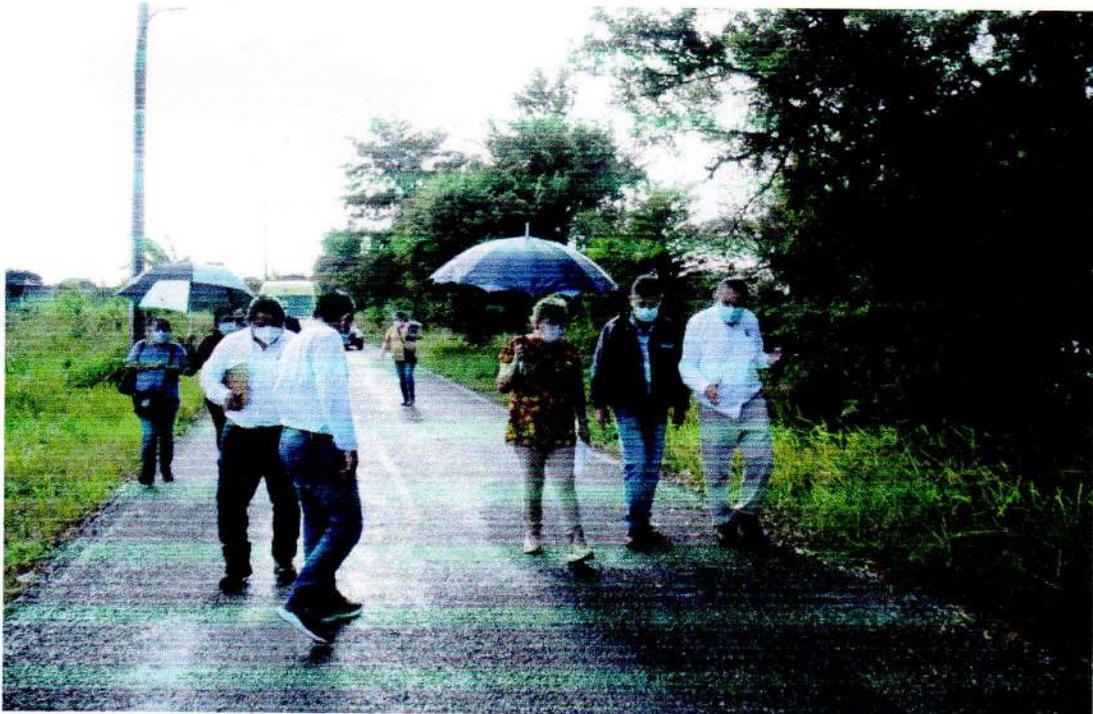
### Evidencia fotográfica

<ul style="list-style-type: none"><li>✓ Pavimento con concreto hidráulico en caliente.</li><li>✓ Riego de sello premezclado.</li><li>✓ Colocación de Vialitas.</li><li>✓ Ralla central y lateral sencilla continua a discontinua.</li><li>✓ Señalamientos verticales.</li><li>✓ Colocación de letrero informativo de obra.</li></ul>
<b>Monto observado:</b>	<b>\$ 676,16494</b>
<b>Monto solventado:</b>	<b>\$ 0.00</b>
<b>Monto pendiente:</b>	<b>\$ 676,164.94</b>

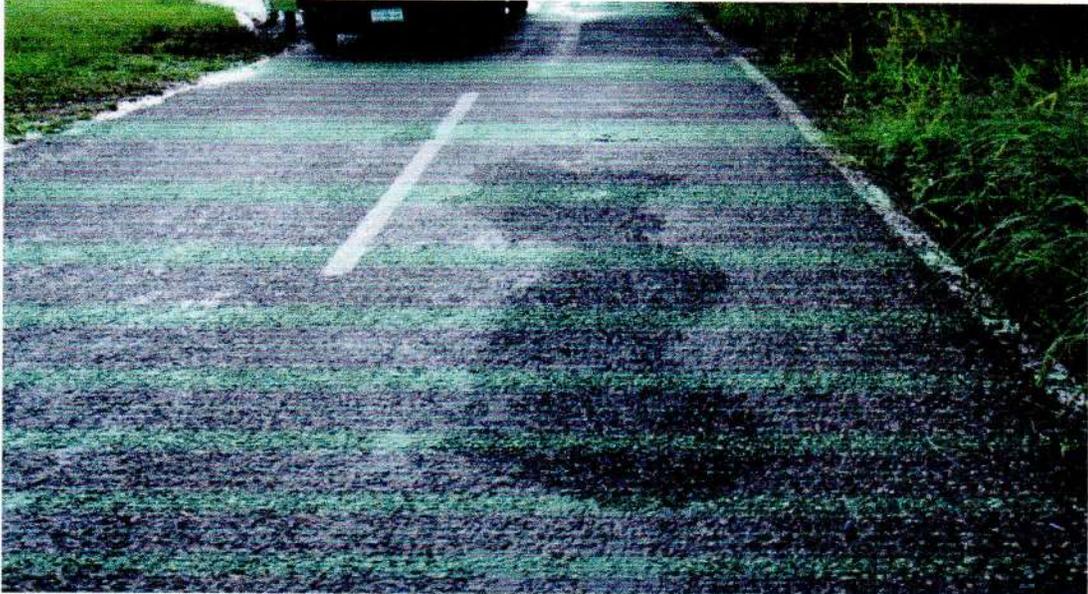
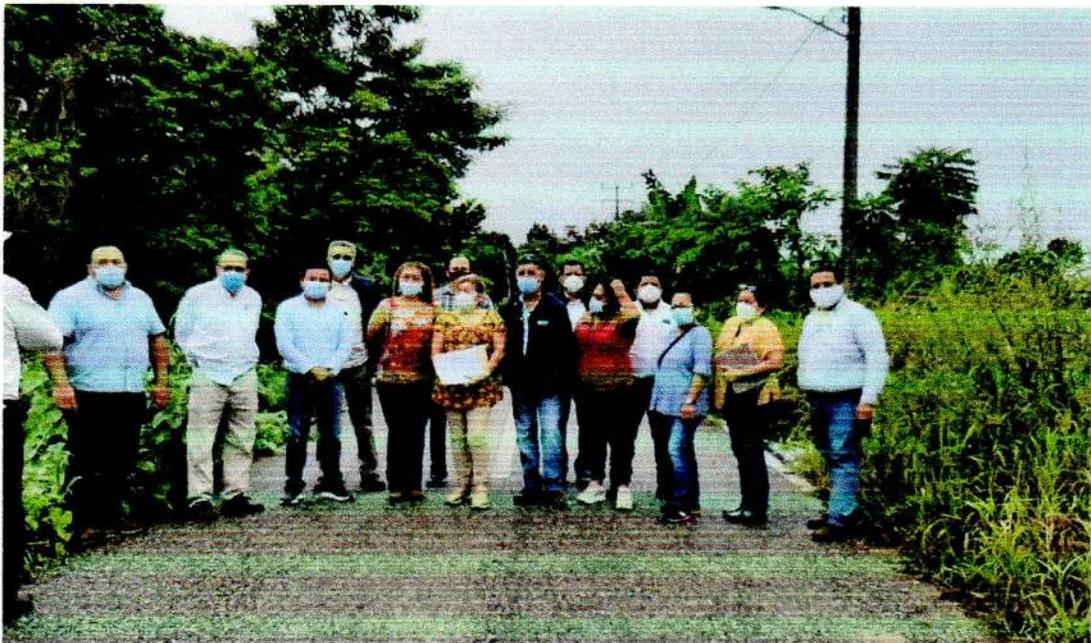
- Hundimiento, en los cadenamientos: 0+070 (3.50 m x 16.40 m = 57.40 m<sup>2</sup>) y 3+385 (8.00 m x 4.85 m = 38.80 m<sup>2</sup>);
- Falla por ahuellamiento del lado derecho del camino, en los cadenamientos: 0+533(1.00 m x 15.00 m = 15.00 m<sup>2</sup>) y (1.00 m x 15.00 m = 15.00 m<sup>2</sup>);

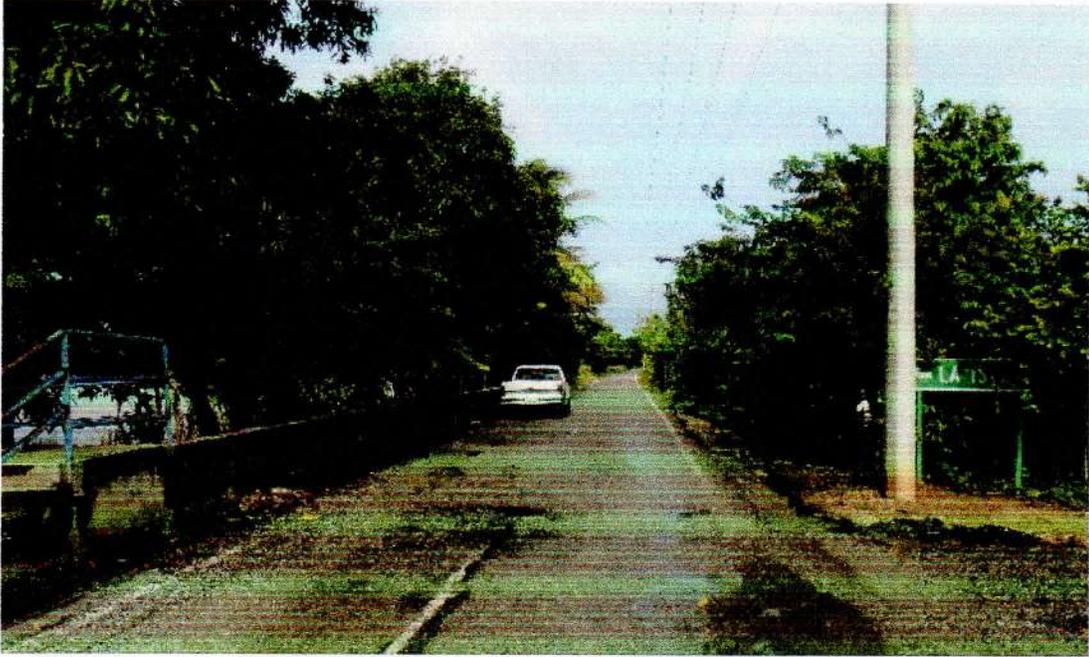
Evidencia fotográfica

Es importante señalar que el deterioro observado por el OSFE en este tramo de la obra fue ocasionado por el tránsito de vehículos de carga de materiales de construcción y relleno de 30 m<sup>3</sup>, estos vehículos llegan a pesar hasta 50 toneladas con carga, para la obra de la planta de tratamiento a cargo de la dependencia estatal CEAS, razón por la cual fue dañada la superficie de rodamiento en este tramo del proyecto ya que este camino no fue diseñado para el tránsito de vehículos pesados.

A la altura de la planta de tratamiento se puede observar que existen encharcamientos de agua ocasionados por el nivel de relleno del terreno de la obra de CEAS, lo que seguramente ocasionará, a corto plazo, nuevamente el deterioro de la superficie de rodamiento en este tramo; razón por la cual es altamente recomendable solicitar a la dependencia estatal CEAS que realice un pequeño canal a cielo abierto en los límites entre la carretera y el terreno de la planta de tratamiento, con el nivel adecuado para favorecer el escurrimiento de agua que actualmente está sobre la carreta y con esto salvaguardar ambos proyectos en beneficio de los habitantes de la comunidad.

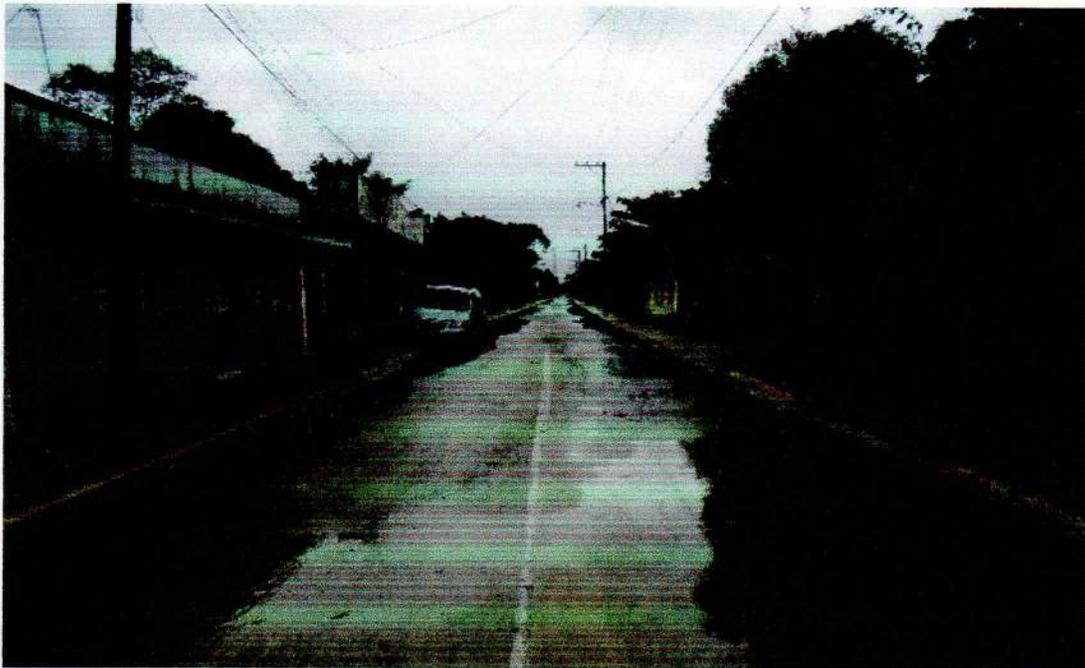
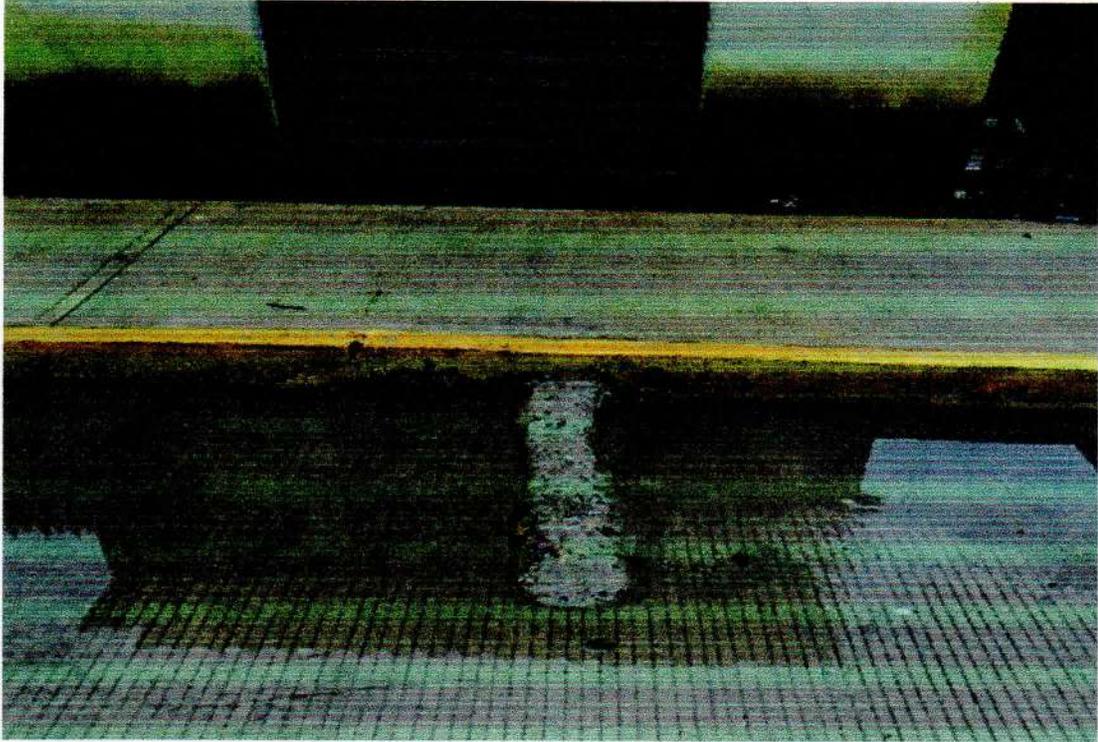
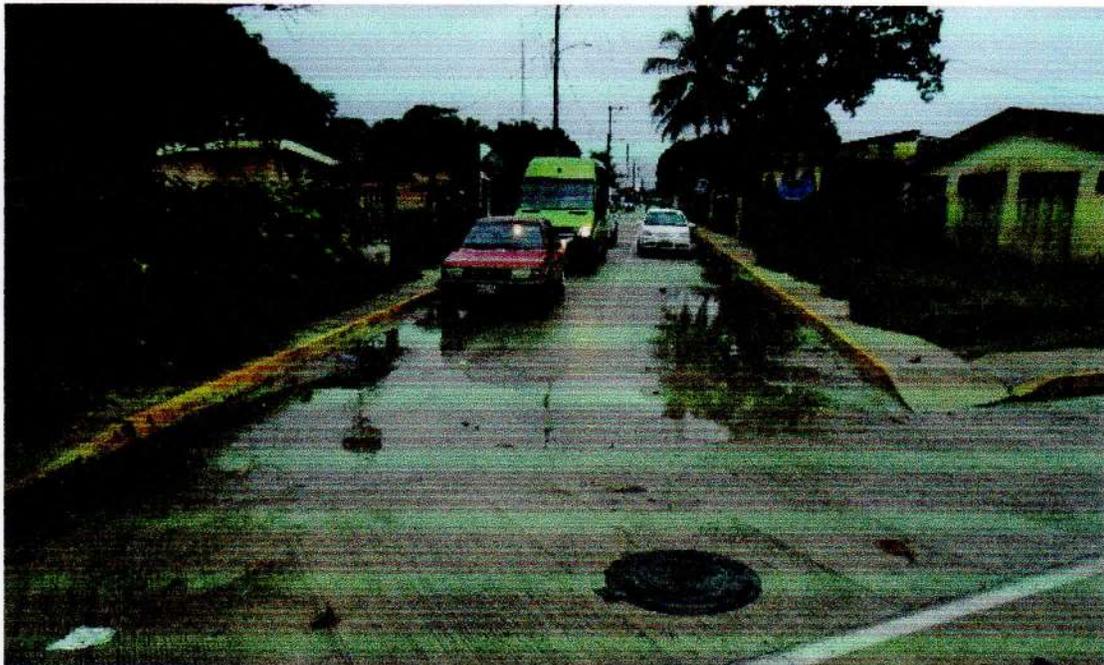
### Evidencia fotográfica

Durante la visita en el sitio de la ejecución del proyecto por esta Comisión Inspector de Hacienda Primera, se constató que todas las observaciones realizadas por el ente fiscalizador, fueron reparadas de acuerdo a lo establecido en los conceptos de la obra; se observaron algunas fisuras en banquetas donde están los accesos a algunas propiedades, pero es claro determinar que estas son producto del paso de vehículos de carga, por lo que son ajenas a fallas en el proceso constructivo.

Las observaciones del ente fiscalizador referente a los encharcamientos que existen en la superficie de rodamiento, estos no son ocasionados por un mal diseño en los niveles de las pendientes de la toda la vialidad, la falla se debe a que el cárcamo de la localidad fue vandalizado ocasionando con ello que los registros pluviales que se rehabilitaron no estén funcionando adecuadamente, sin embargo la pendiente con la que cuentan estos registros hace que por gravedad el agua sea desalojada muy lentamente hasta el nivel de saturación, lo que es insuficiente, claramente se deduce que es un problema ajeno al proyecto.

Finalmente podemos concluir al respecto que no debe de existir ninguna complicación mayor para que el contratista y ente fiscalizado, den cumplimiento a las observaciones emitidas por el OSFE.

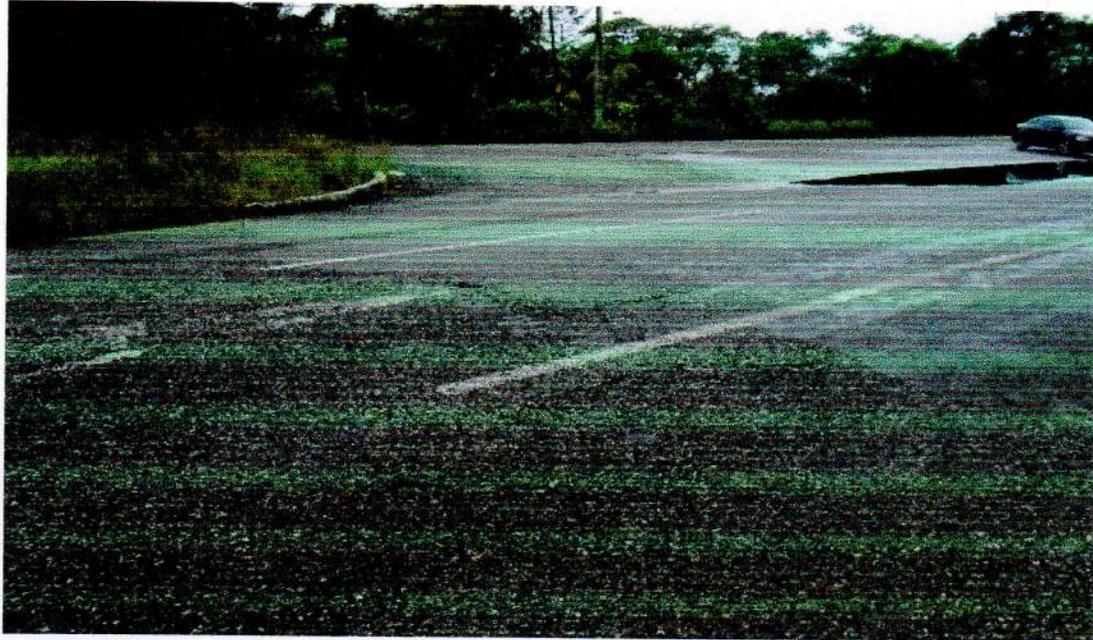
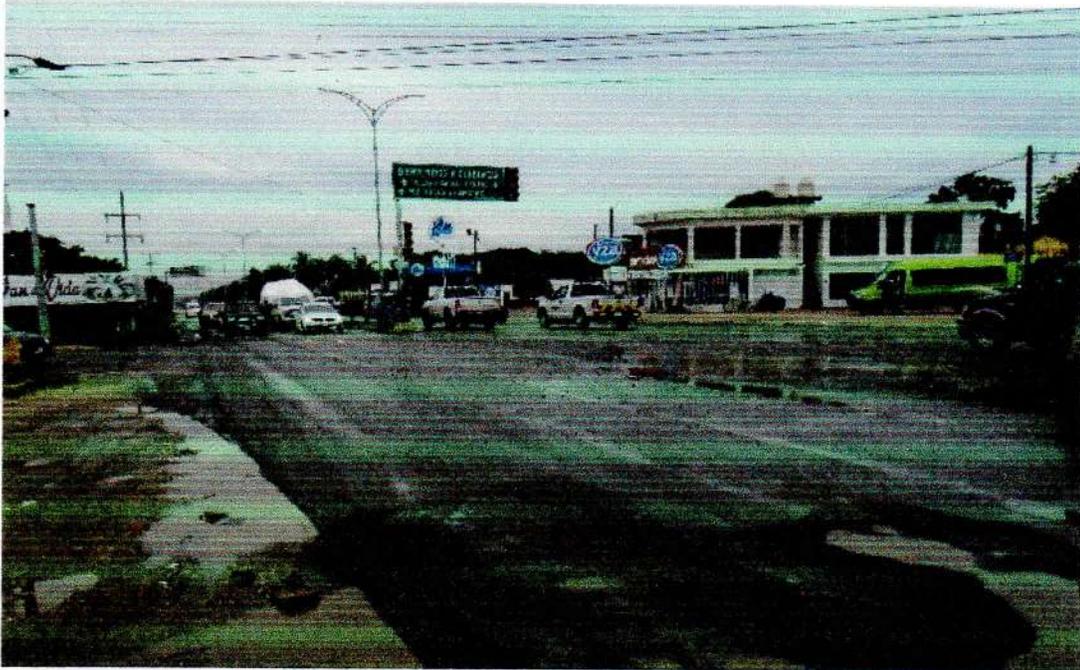
### Evidencia fotográfica

En el cuerpo “A” (carretera Comalcalco – la Isla) se detectó que la superficie de rodamiento se encuentra lisa, de color negro brillante, el sello se encuentra incrustado o embebido en la emulsión asfáltica, lo que indica que es por falla de exudación, en consecuencia la superficie de rodamiento no está cumpliendo con su función de servir como capa que favorezca la adherencia entre la superficie del pavimento con la llanta de los vehículos que transitan por el lugar, lo antes señalado se ubican en:

La exudación en pavimentos flexibles está considera como una falla, esto es cuando el asfalto emerge a la superficie del pavimento; es debido generalmente a un exceso de asfalto en un riego de liga, mezcla muy rica en asfalto, un riego de sello mal construido, falla del equipo utilizado (petrolizadora). También cuando se construyen carpetas en épocas muy calurosas y que no se le dio el tiempo de curado a la mezcla, por lo que al ir perdiendo solventes arrastra, es decir empuja el asfalto hacia la superficie. Sucede también en mezclas muy ricas en asfalto, al paso de las cargas comprimen el pavimento y hacen exudar la carpeta.

La reparación para esta falla se puede lograr esparciendo arena caliente sobre la exudación para que ésta absorba el exceso; cuando la exudación es ligera con un sello de agregado, usando agregado absorbente es la única forma de corregirla. Cuando la exudación es excesiva, la carpeta deberá ser totalmente removida.

Ante todo, el OSFE indica que para que se den por solventadas las observaciones de este proyecto, la contratista deberá aplicar nuevamente el sello premezclado en los tramos indicados, así como pintar las rayas deterioradas.

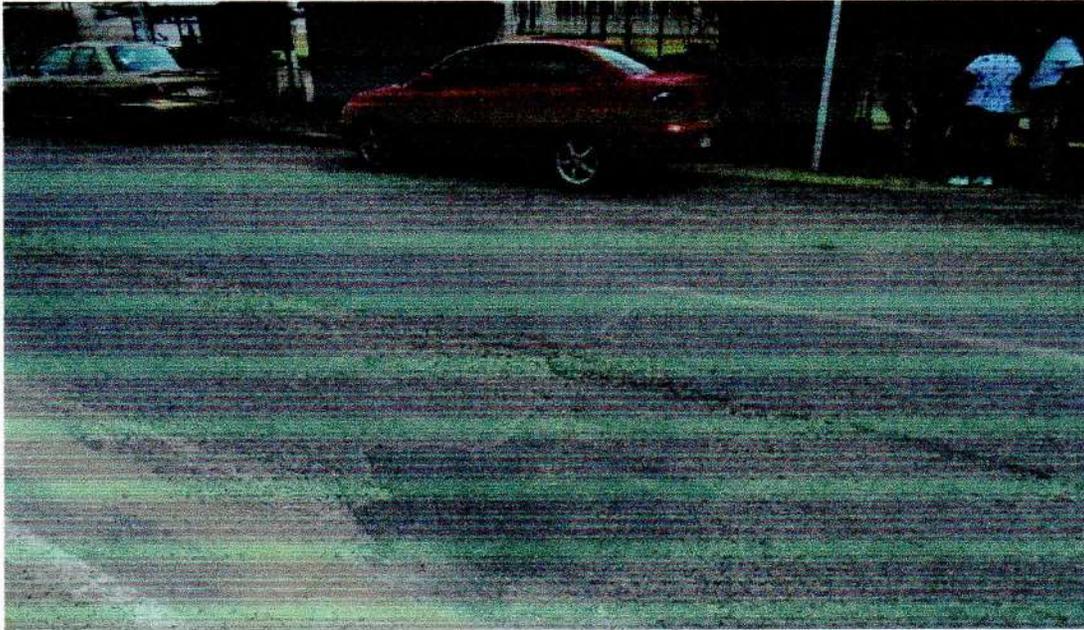
Ahora bien, la disgregación y desintegración son la pérdida de la superficie del pavimento debida a la pérdida del ligante asfáltico y de las partículas sueltas de agregado (sello). Este daño indica que, o bien el ligante asfáltico se ha endurecido de forma apreciable, o que el agregado en la mezcla es de muy poca afinidad con él. También pueden suceder en mezclas con muy poca cantidad de ligante y mezclas que fueron sobrecalentadas durante su producción en planta.

El tipo de falla que observamos durante la visita a la obra, está considerado como **“Nivel de severidad bajo (Low)”**, es decir, han comenzado a perderse los agregados

o el ligante; en algunas áreas, pequeñas aún, la superficie ha comenzado ligeramente a deprimirse.

La opción de reparación de este tipo de falla es aplicar sello superficial, tratamiento superficial o sobre carpeta.

Ante todo, el OSFE indica que para que se den por solventadas las observaciones de este proyecto, la contratista deberá aplicar nuevamente el sello premezclado en los tramos indicados, así como pintar las rayas deterioradas.

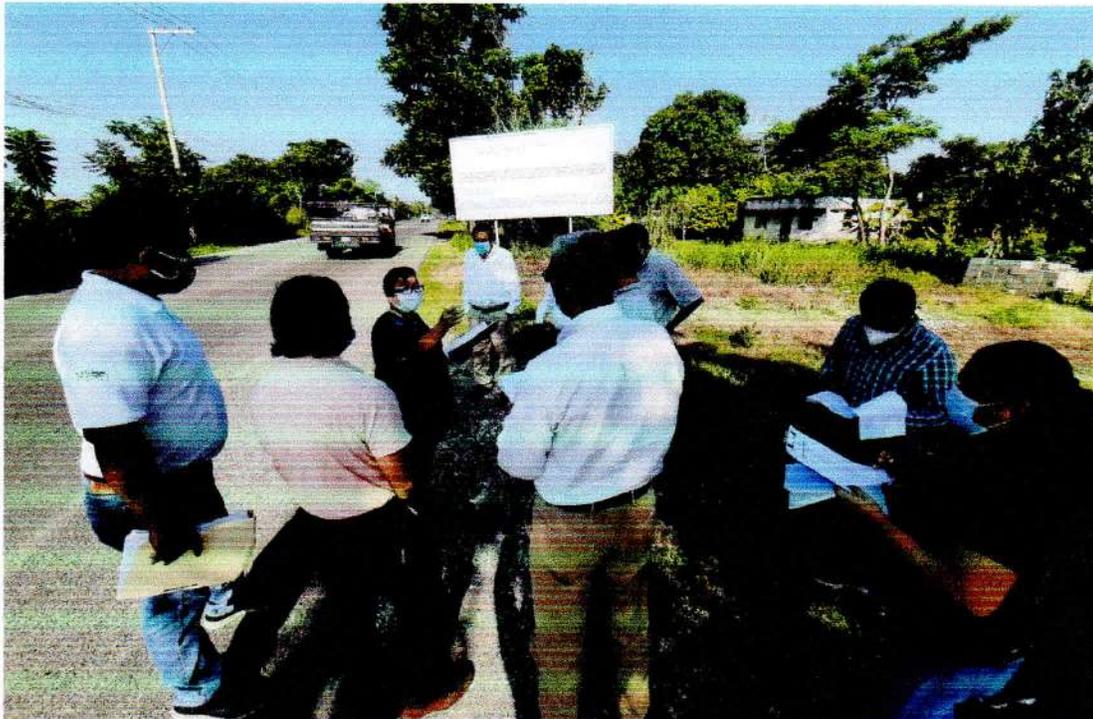
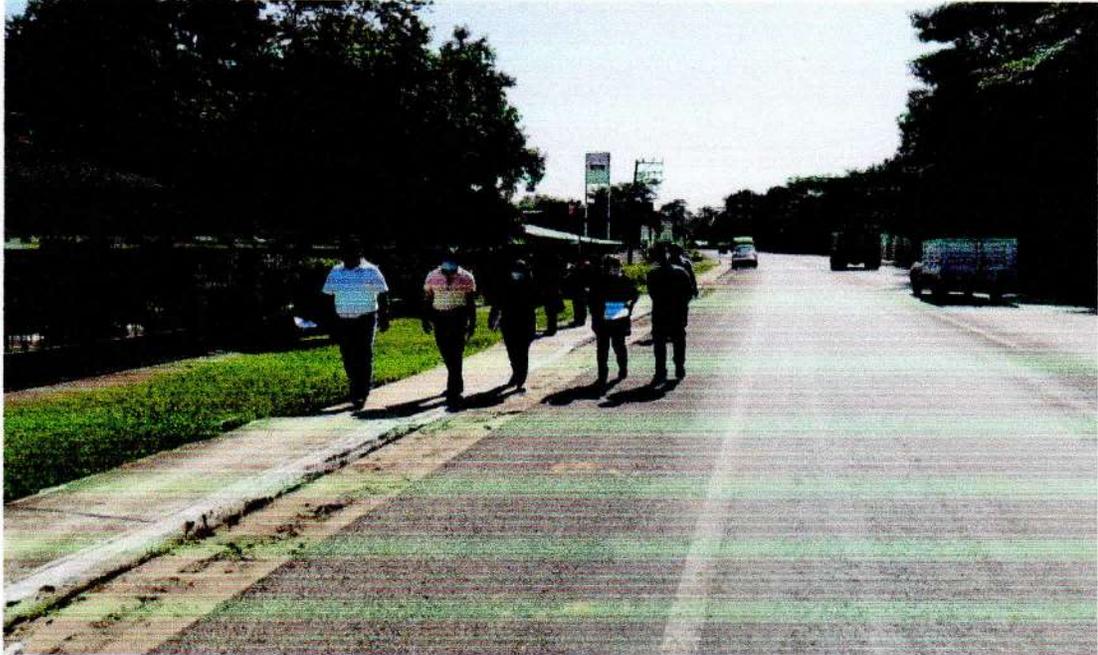
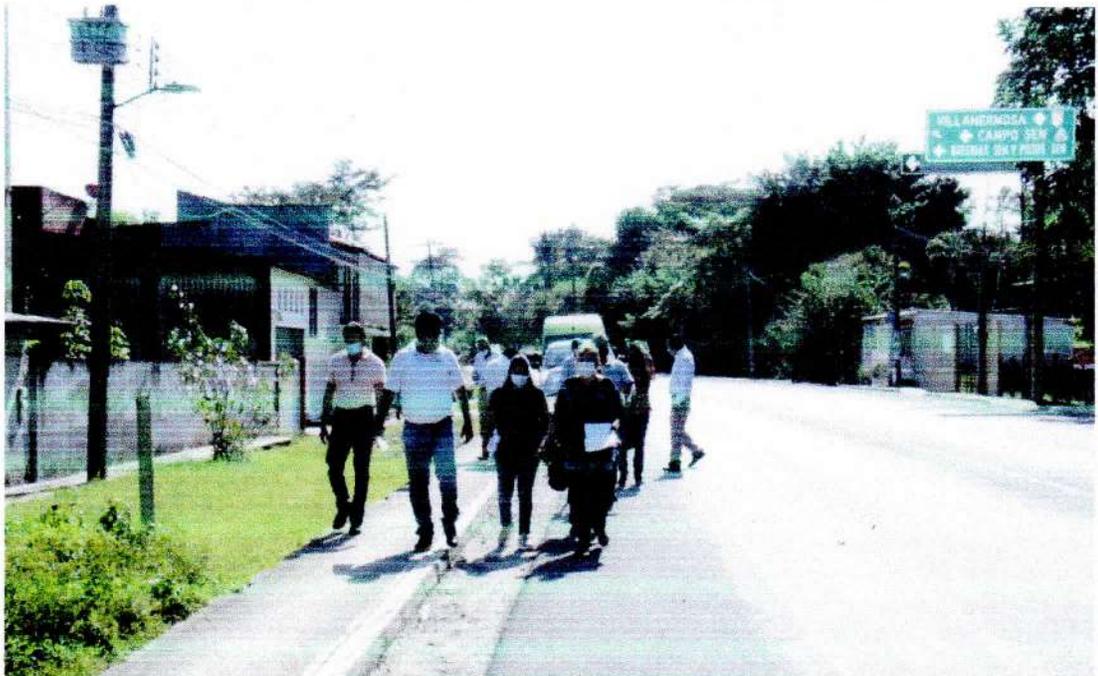
Ahora bien, también durante el recorrido físico se detectó que en la carretera Villahermosa–Nacajuca, la superficie de rodadura se encuentra lisa, de color negro brillante, el sello se encuentra incrustado o embebido en la emulsión asfáltica, lo que indica que es por falla de exudación, en consecuencia la superficie de rodamiento no está cumpliendo con su función de servir como capa que favorezca la adherencia entre la superficie del pavimento con la llanta de los vehículos que transitan por el lugar, lo antes señalado se ubica en:

Ahora bien, respecto a la observación de la falla por exudación, se constató que aún o se ha reparado.

La exudación en pavimentos flexibles está considerada como una falla, esto es cuando el asfalto emerge a la superficie del pavimento; es debido generalmente a un exceso de asfalto en un riego de liga, mezcla muy rica en asfalto, un riego de sello mal construido, falla del equipo utilizado (petrolizadora). También cuando se construyen carpetas en épocas muy calurosas y que no se le dio el tiempo de curado a la mezcla, por lo que al ir perdiendo solventes arrastra, es decir empuja el asfalto hacia la

superficie. Sucede también en mezclas muy ricas en asfalto, al paso de las cargas comprimen el pavimento y hacen exudar la carpeta.

La reparación para esta falla se puede lograr esparciendo arena caliente sobre la exudación para ésta absorba el exceso; cuando la exudación es ligera con un sello de agregado, usando agregado absorbente es la única forma de corregirla. Cuando la exudación es excesiva, la carpeta deberá ser totalmente removida.

Ante todo, el OSFE indica que para que se den por solventadas las observaciones de este proyecto, la contratista deberá aplicar nuevamente el sello premezclado en los tramos indicados, así como pintar las rayas deterioradas.

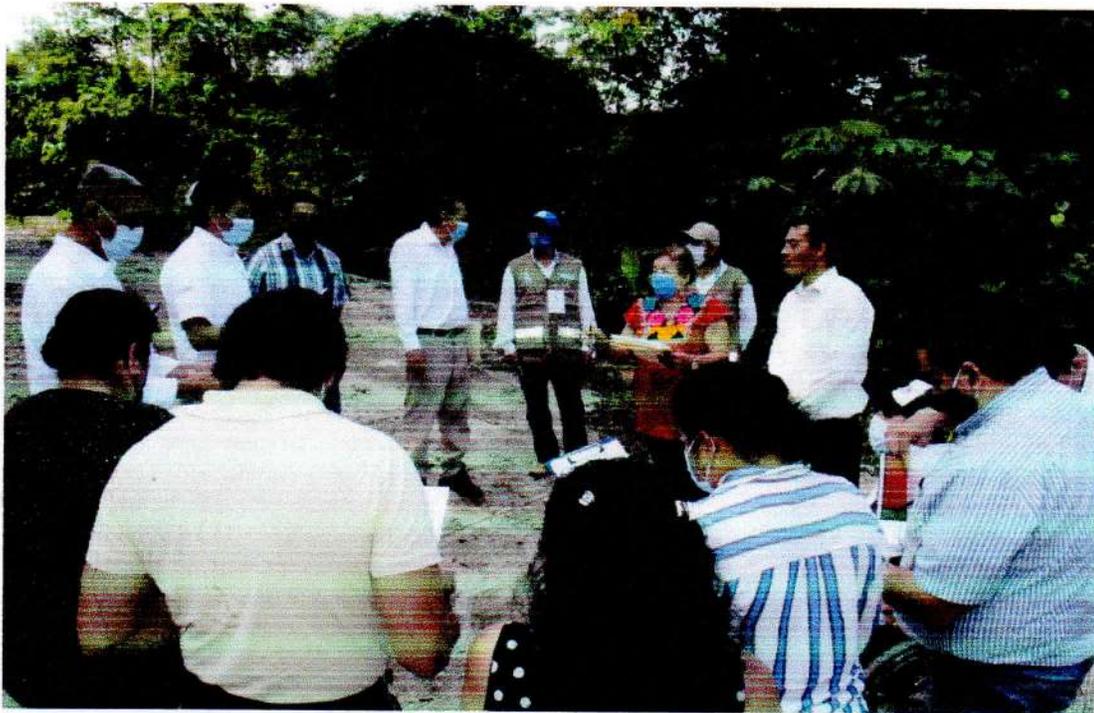
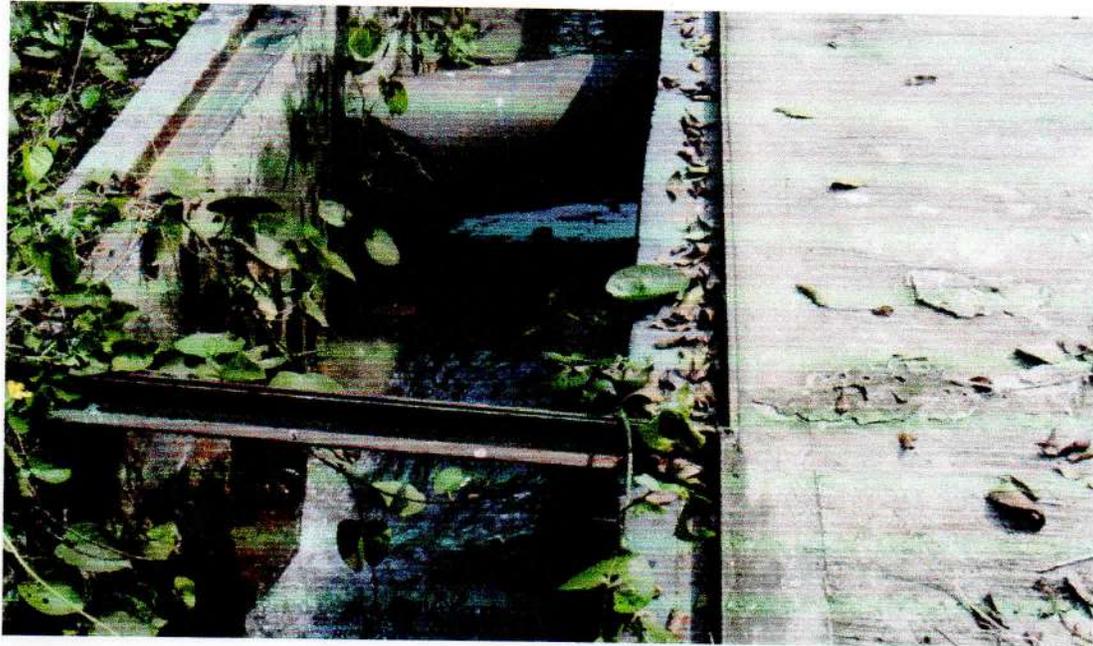
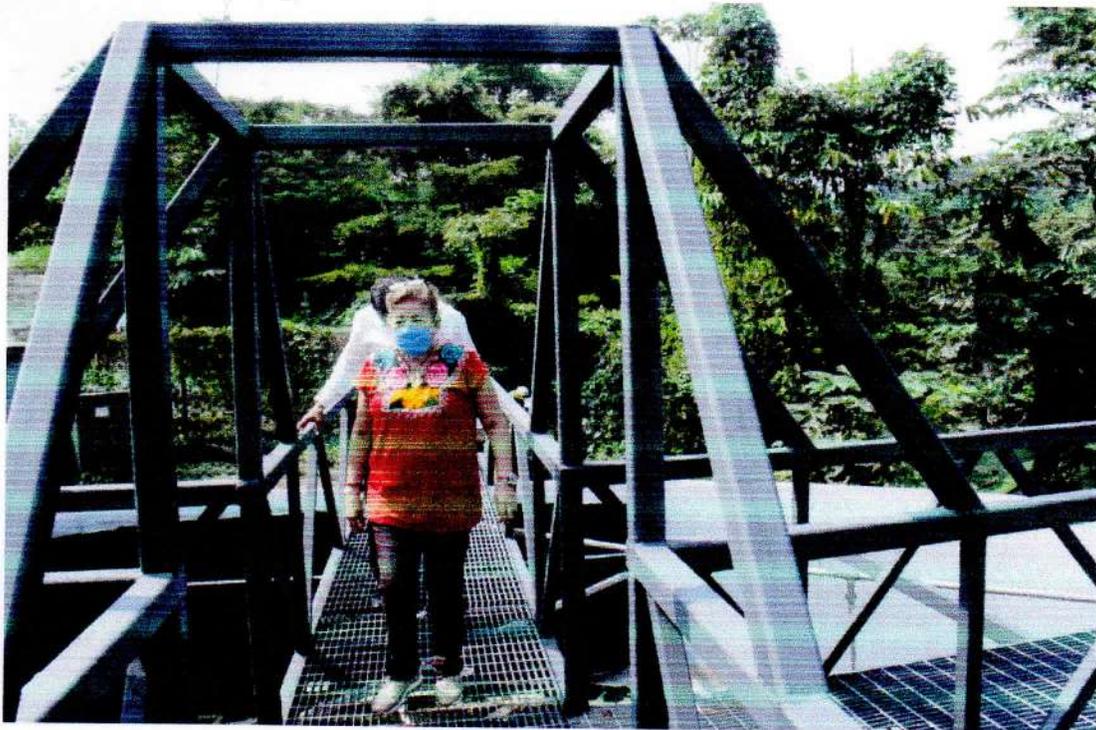
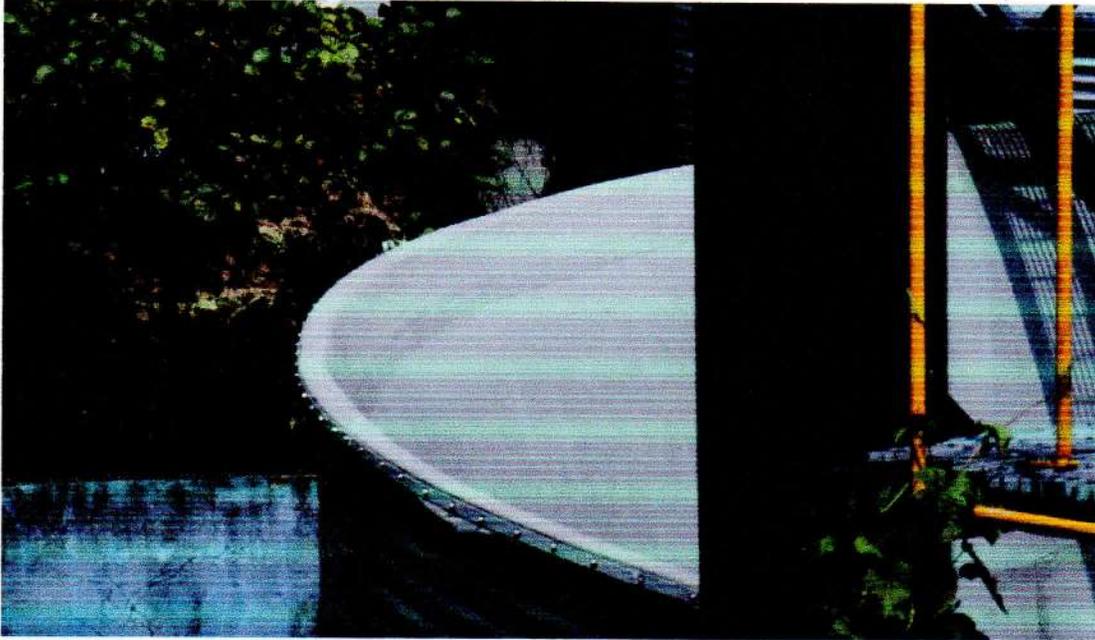
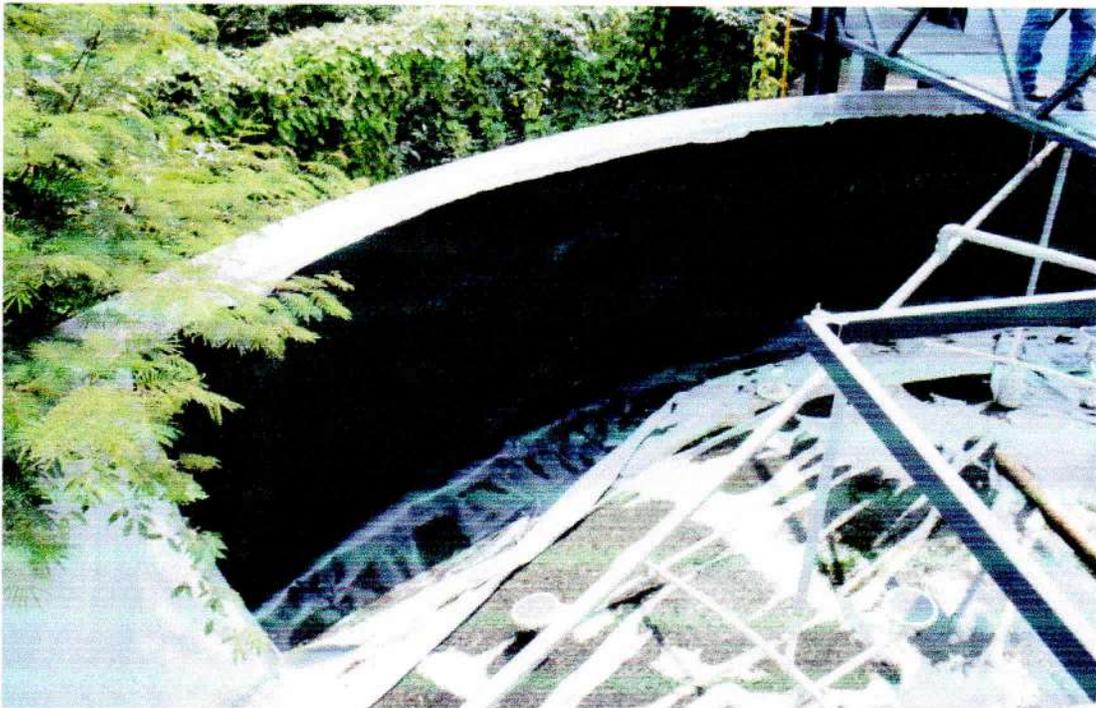
Al entrar a las instalaciones constatamos que el tanque anaeróbico fue vandalizado pues a este le hace falta una buena parte de la geomembrana que va por el lado de adentro del tanque, al aeróbico le falta una parte de la lámina de zinc que delimita el perímetro de la estructura, así como también parte de la estructura que sostiene al tanque, por lo que tuvieron que retener el resto del tanque haciendo palanca con un cuadrado de madera.

Del lado izquierdo de la planta, viendo esta de frente, se encuentran los tanques separados de sólidos, el desarenador, el cárcamo de llegada, el cárcamo de salida y el de clorado los cuales están afectados estructuralmente debido al desplazamiento del suelo que existe ocasionado por la erosión de este, sin embargo, es claro observar que este no es un problema reciente ocasionado por las fuertes lluvias, pero sí pudo ser el detonador que dio origen a la falla en general.

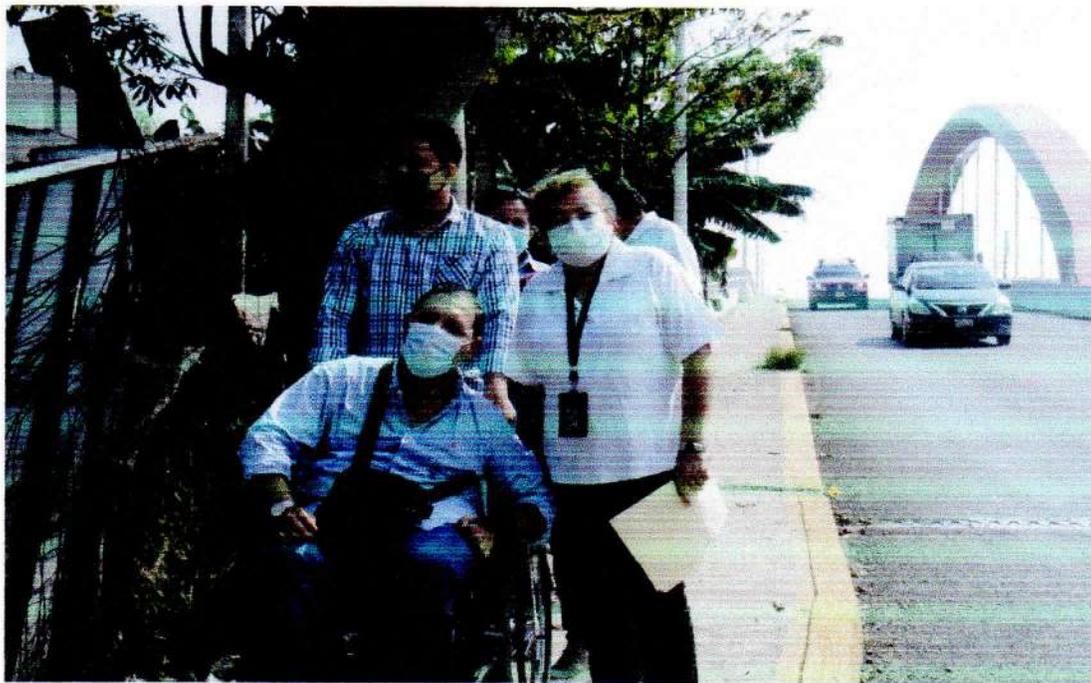
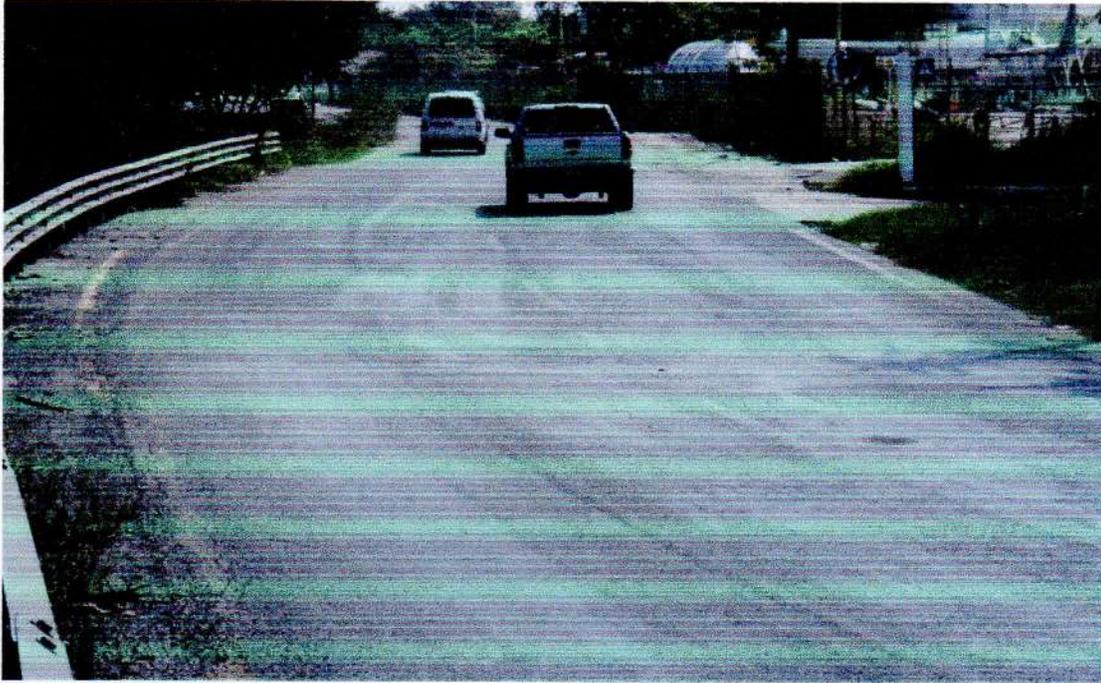
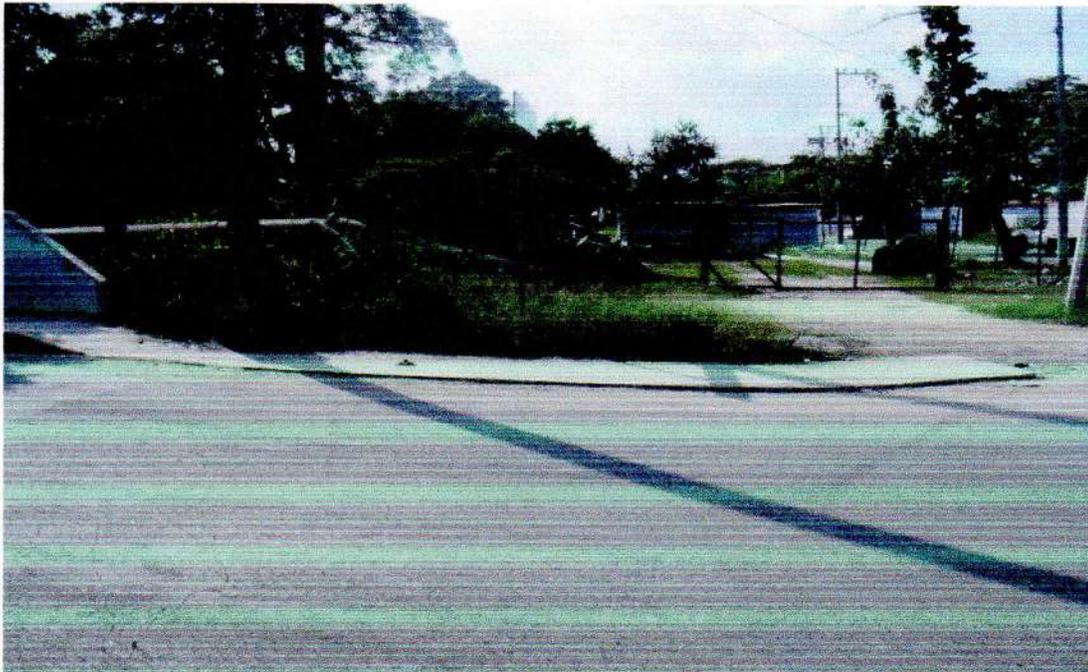
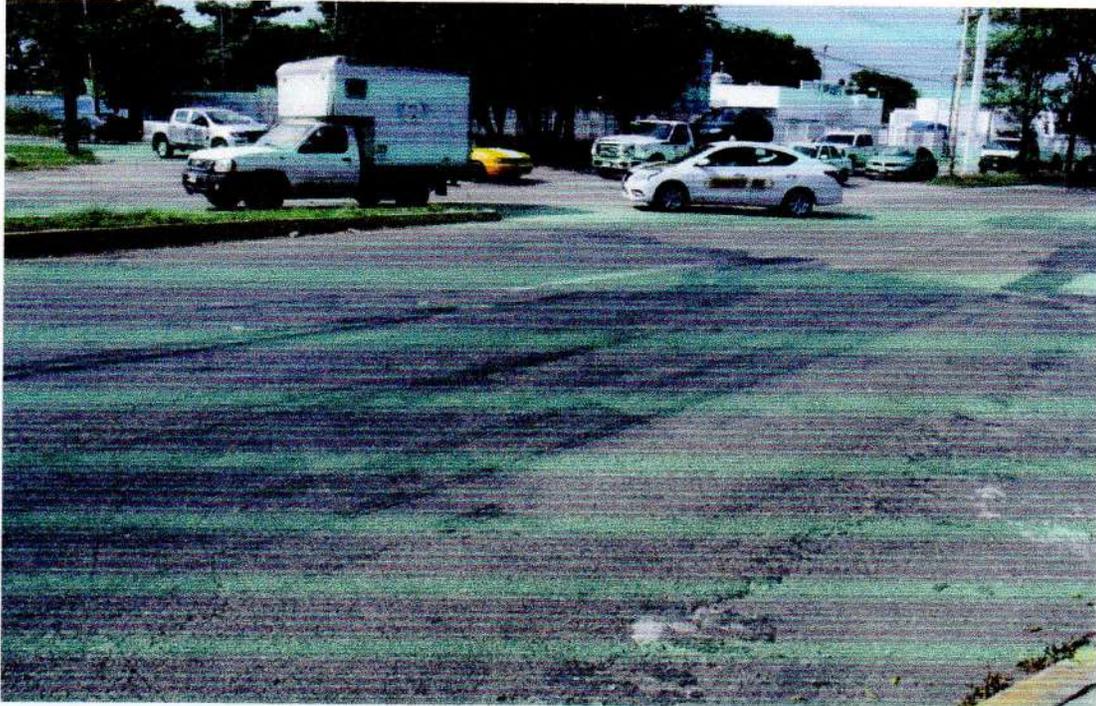
El auditor y representantes de la Entidad Fiscalizada se constituyeron en el sitio donde se construyó la obra, con la finalidad de verificar la situación física de ésta, se constató que la superficie de rodadura presenta las siguientes irregularidades físicas:

El auditor y representantes de la Entidad Fiscalizada se constituyeron en el sitio donde se construyó la obra, con la finalidad de verificar la situación física de ésta, se detectó que se realizaron trabajos, los cuales no cumplen con las especificaciones de los conceptos de obra contratados, lo anterior se presenta en:
